日付: R2 4/10

## 車両チェックシート

| 車両情報 | | | | |
|---|---|---|---|---|
| 車名<br>フルハーフ | 年式 | 排ガス | 車体番号<br>FVA236H-02020 | 形状<br>セミトレーラー<br>バン |

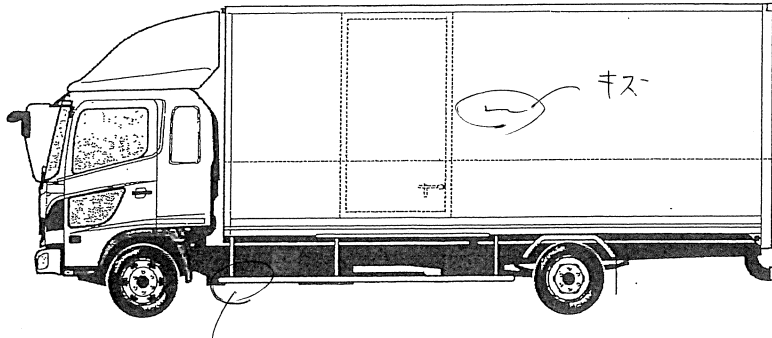
台秤  
腐食

サイドガード曲がり
