| 車 両 情 報 | | | | |
| いすゞ | 平成25年8月 | TKG-NPR85AN | 冷凍バン | NPR85-7039394 |

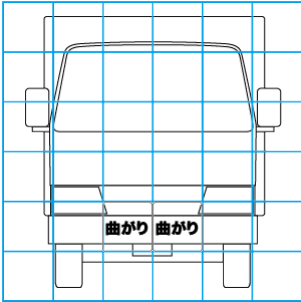
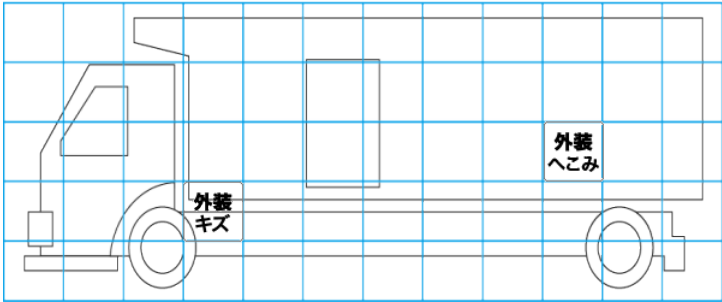
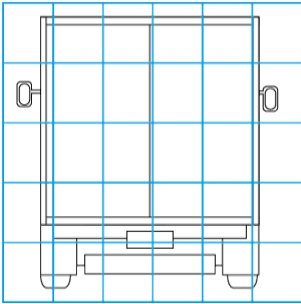
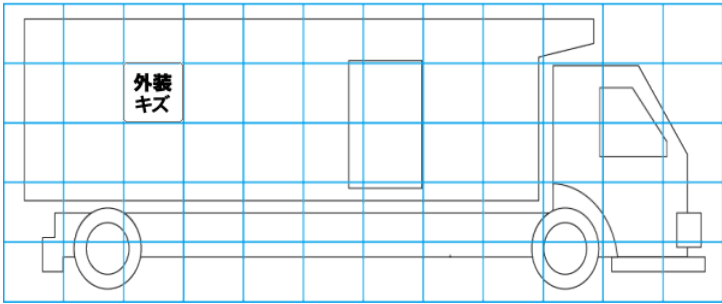
【外装】

| 外装キズ | 外装へこみ | うき | 曲がり | サビ | 補修跡 | 割れ |
