| 車両情報 | | | | |
| いすゞ | 平成27年12月 | TPG-NPR85AN | 冷凍バン | NPR85-7057754 |

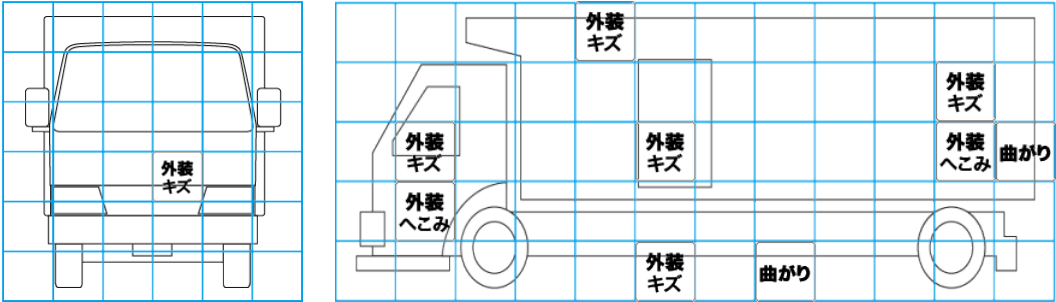
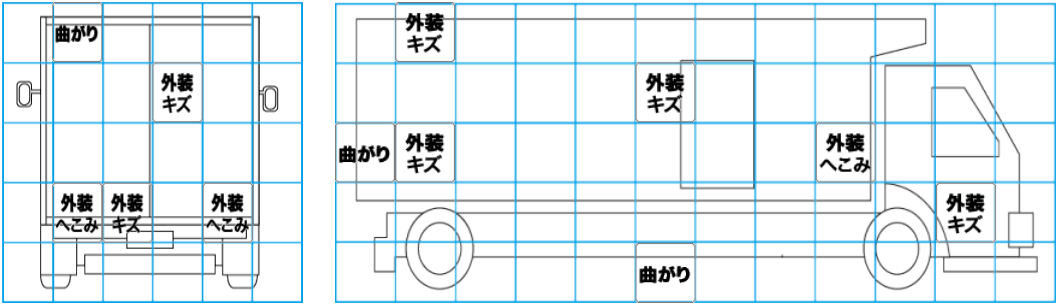
| 上物仕様 | | | |
|---|---|---|---|
| 【備考】断熱リヤ50mm、サイド50mm。可動式中間扉。庫内灯2ヶ（不灯）。左スライド式サイド扉。左サイド、リヤ保冷カーテン付き。観音扉3枚。観音扉ゴム切れ。リヤ台枠凹み | | | |

| 外装状態 | | | |
|---|---|---|---|
| キャブコーション | フレーム番号 | フレームのさび | 飛石 |
| 有 | 確認済 | 無 | 点傷有 |

| 【外装】 | | | | | 【ボデー内】 | | | | | |
|---|---|---|---|---|---|---|---|---|---|---|
| 外装<br>キズ | 外装<br>へこみ | うき | 曲がり | サビ | 補修跡 | 割れ | 庫内<br>キズ | 庫内<br>へこみ | 庫内<br>穴あき | 床<br>汚れ |
