車両情報				
車名	初年度登録	型式	形状	車台番号
マツダ	平成27年10月	TRG-LJR85A	平ボディ	LJR85A-7004403
走行	馬力	シフト	ブレーキ	ボディ内寸
169,359km	150PS/110KW	M/T 5速	パキューム	長: 3,120 mm 幅: 1,610 mm 高: 380 mm 門高: mm

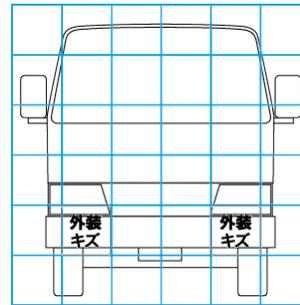
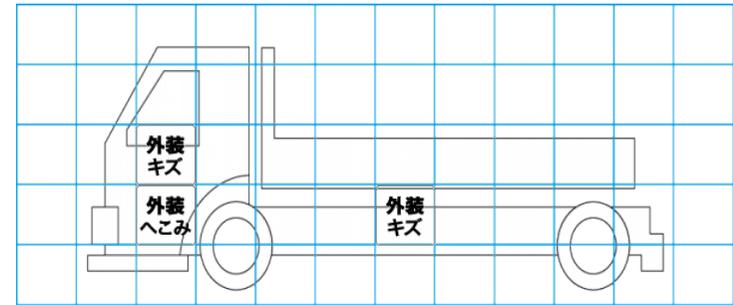
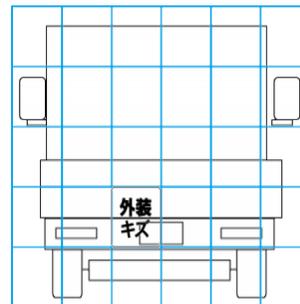
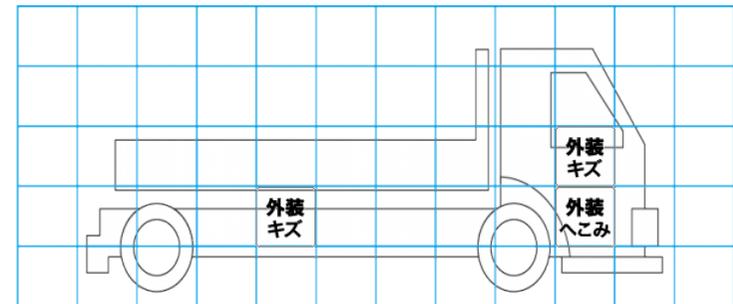
特記事項 キャブ内キズ、汚れ キャブルーフへこみ キャブバックキズあり アイドリングストップ付き  
記録簿 有 ○

上物仕様			
上物名	メーカー	型式「製造番号」	年式
平ボディ	完成ボデー		
【備考】 荷台床前方腐食、割れあり 荷台前面板ビス抜け 鳥居角出し			
【備考】			
【備考】

外装状態			
キャブコーション	フレーム番号	フレームのさび	飛石
有	確認済	無	点傷有
