| 車 両 情 報 | | | | |
| マツダ | 平成27年10月 | TRG-LJR85A | 平ボディ | LJR85A-7004403 |

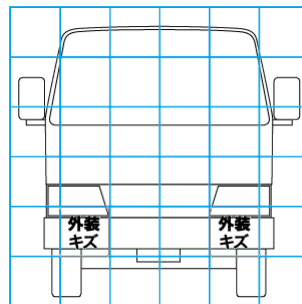
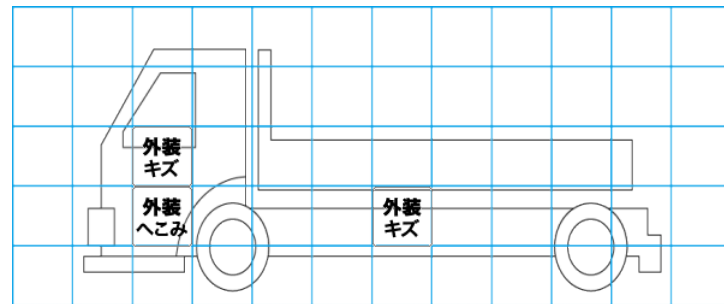
【外装】

特記事項 キャブ内キズ、汚れ キャブルーフへこみ キャブバックキズあり アイドリングストップ付き

| 外装状態 | | | |
|---|---|---|---|
| 有 | 確認済 | 無 | 点傷有 |

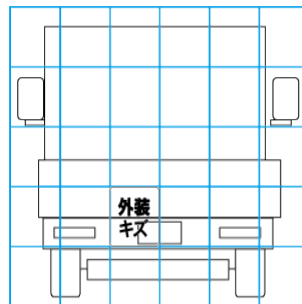
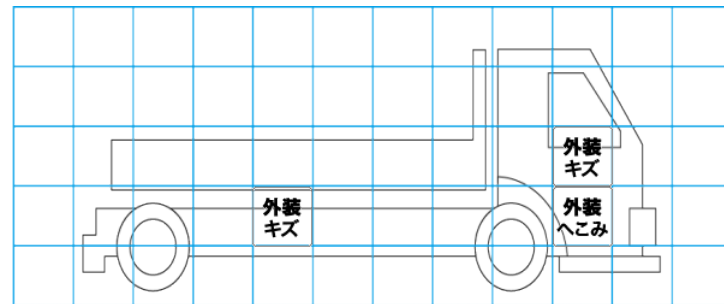
【ボデー内】

| 上物仕様 | | | |
|---|---|---|---|
| 【備考】 荷台床前方隣食、割れあり 荷台前面板ビス抜け 鳥居角出し | | | |
