車両情報				
車名	年式	型式	形状	車台番号
日野	平成23年12月	SKG-FC9JKAA	冷凍バン	FC9JKA-10336
走行	馬力	シフト	ブレーキ	ボディ内寸
572.253km	210PS/154KW	M/T 6速	エア	長:6.180 mm 幅:2.160 mm 高:2.090 mm 門高:1.870 mm

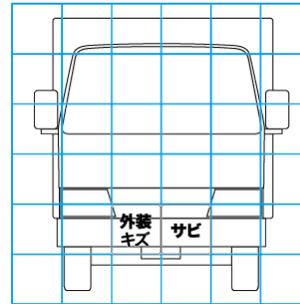
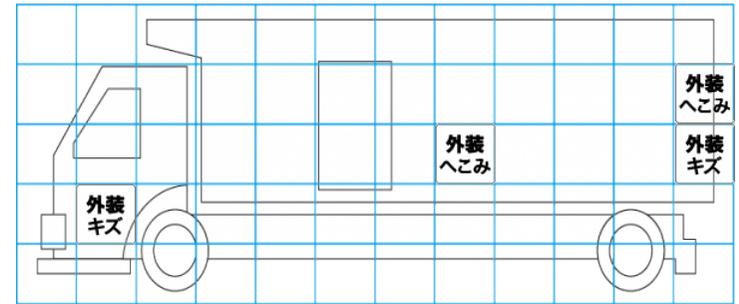
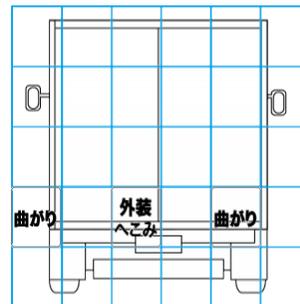
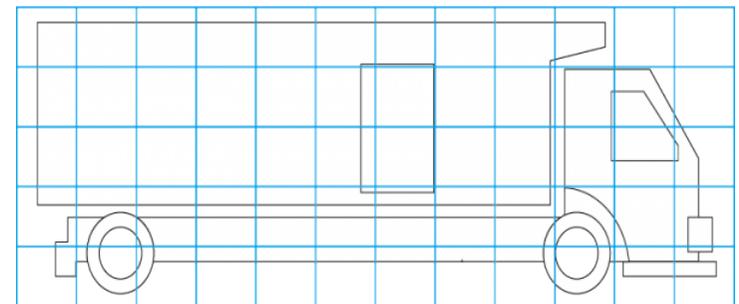
特記事項 キャブ内汚れ・キズ ダッシュボード外し穴 キャブ・ボデー文字跡 テール枠曲がり・ガタ 台枠へこみ
記録簿 有 (H24/3~R2/9)

外装状態			
キャブコーション	フレーム番号	フレームのさび	飛石
有	確認済	無	飛石有(リペア可)
