車両情報				
車名	初年度登録	型式	形状	車台番号
いすゞ	平成24年3月	LKG-CYL77A	アルミウイング	CYL77A-7001734
走行	馬力	シフト		ブレーキ
777,864km	380PS/279KW	セミア/T	スムーサー 12速	エア
		長: 9,600 mm	幅: 2,400 mm	高: 2,500 mm
		mm 門高: 2,440 mm

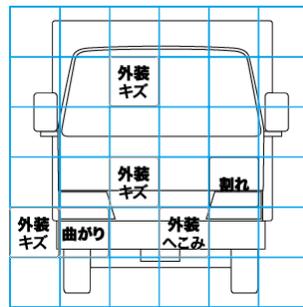
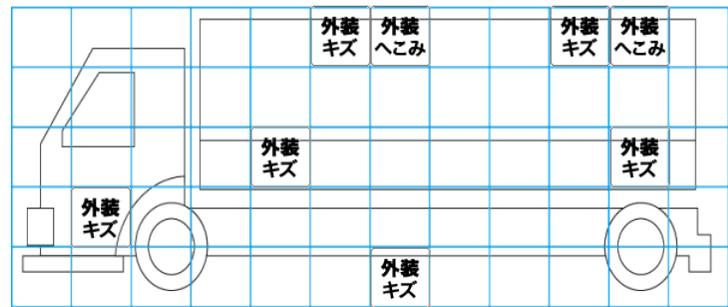
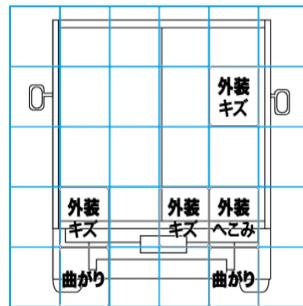
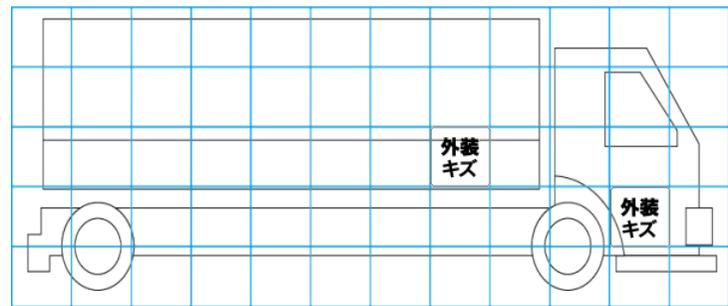
外装状態			
キャブコーション	フレーム番号	フレームのさび	飛石
有	確認済	無	飛石有(リヘア可)

【外装】	【ボデー内】
<input type="checkbox"/> 外装キズ <input type="checkbox"/> 外装へこみ <input type="checkbox"/> うき <input type="checkbox"/> 曲がり <input type="checkbox"/> サビ <input type="checkbox"/> 補修跡 <input type="checkbox"/> 割れ	<input type="checkbox"/> 庫内キズ <input type="checkbox"/> 庫内へこみ <input type="checkbox"/> 庫内穴あき <input type="checkbox"/> 床汚れ
