| 車 両 情 報 | | | | | |
| UDトラックス | 平成26年12月 | TKG-MK38L | アルミウィング | MK38L-30739 | |

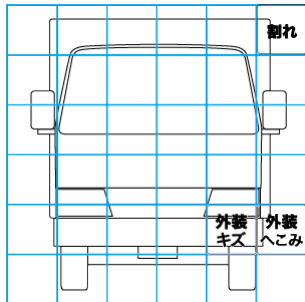
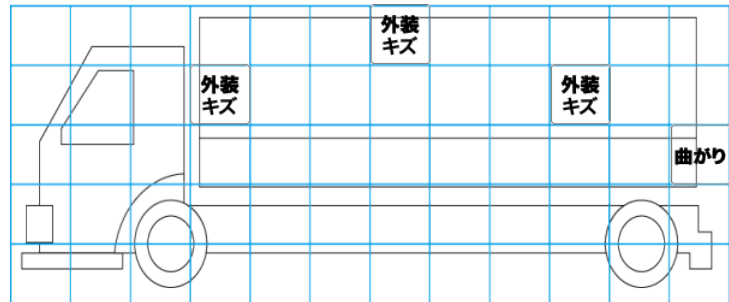
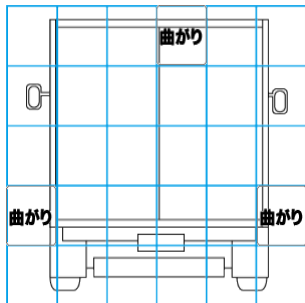
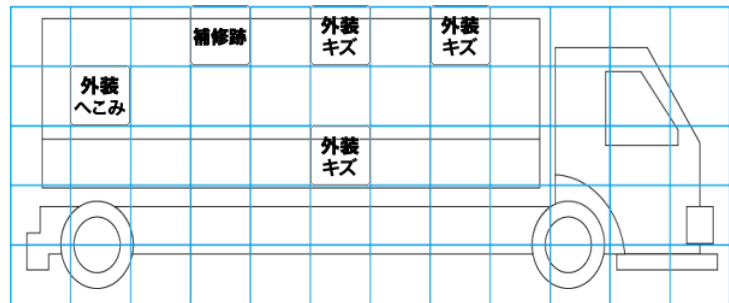
| 【外装】 | | | 【ボデー内】 | | | | | | | |
| 外装キズ | 外装へこみ | うき | 曲がり | サビ | 補修跡 | 割れ | 庫内キズ | 庫内へこみ | 庫内穴あき | 床汚れ |
