B付:R03.06/29 **■両チェックシート** 管理番号:1232078

車名		年式	型式	\Box		形状		車台番号			
三菱ふそう	5	平成19年3月	PA-FE83DI	EY		高所作業車		FE83DEY-52168		Y-521680	
走行	\Box	馬力	シフト			ブレーキ				ボディ内寸	
132,439kr	n	160PS/118KW	M/T 6	速		バキューム	my inin			mm 幅: m mm 門高: m	
◎:良好											
	エンシ	_	▶ 点検項目	電装		状態	▼		キャ	_	no
異音	nu-x ⊚		エアコン	(O)	_	, VIII				破れ、へた	
オイル混入	0	:	スターター	© ©		•••••	シート		0	汚れ	
オイル漏れ	0	;	オルタネーター	0		•••••	ヘッド	ライト	0	ハロゲン	
水混入	©	*	パワーウィンドウ	•		•••••			0		
水漏れ	0	*******	(運転席)	0	;		ワイル		0		
燃料漏れ	0	r	パワーウィンドウ (助手席)	[†] ⊚	:		ミラー	-	0	左力バー傷	
排気	0		(助手席) 坂道発進装置	©	.	•••••				宁関係	
	0		収退光進表直 異常ランプ	0		•••••	Я	点検項目	結身	果 状態	
	0		オーディオ			オのみ	リーフ	フサス	0	,	
冷却水吹き返し	0		バックカメラ	/		••••	エアサ		/		
	ッショ	ョン	電格ミラー	_ ⊚		•••••		・ステアリン・		p	,
点検項目 結	果	状態	ETC	/	.		ハント	ベル	0	p	
ギア鳴き(©		タコグラフ	/			燃料と	タンク	0	スチール 100L	
	⊚ .		, ,	上物付				•••••	.:.		•••••
	©		点検項目	結果	_	状態	▼	検項日	デフ ・ ・ 結果	■ ・ ・ ・ ・ ・ ・ ・ ・ ・ ・ ・ ・ ・	
	⊚ .		. 床材質		鉄板		里音		稲果		_
	©			ii	踊り場	তি •			(O) (O)		••••
リターダ	<u>∕. :</u>								(O) /		••••
)) L	<u>- ノノ</u>		:	••••

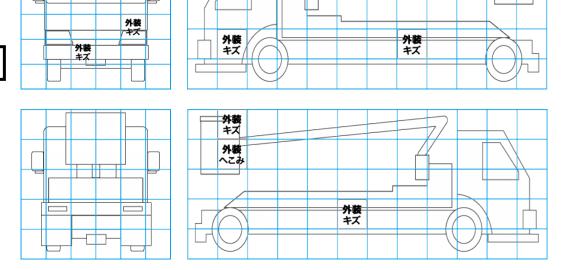
外装状態							
キャブコーション	フレーム番号	フレームのさび	飛石				
有	確認済	無	点傷有

外装 キズ

外装 へこみ
