| 車両情報 | | | | |
| 三菱ふそう | 平成14年11月 | KL-FP50MDR | トラクタ | FP50MD-520480 |

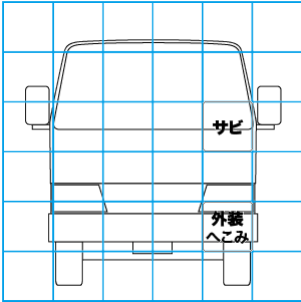
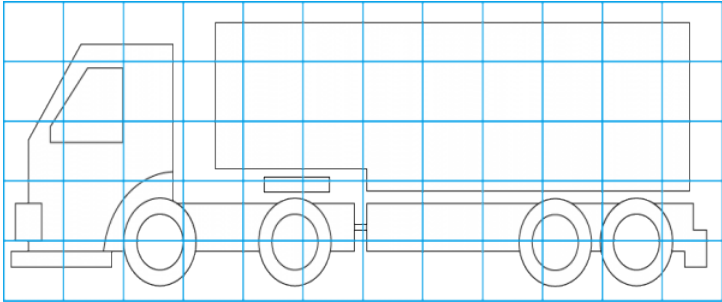
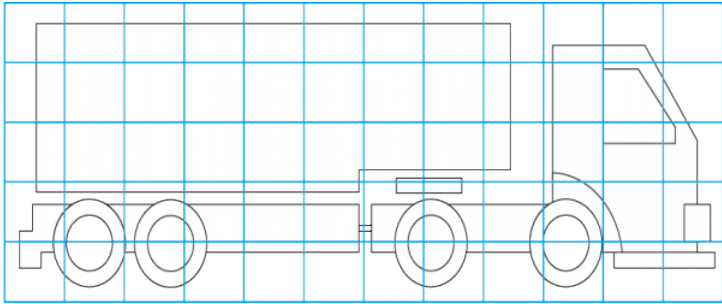
【外装】

| 外装状態 | | | |
|---|---|---|---|
| 有 | 確認済 | 小 | 点傷有 |
