| 車両情報 | | | | | | |
| いすゞ | 平成18年11月 | PJ-EXD52D6 | トラクタ | EXD52D6-7001541 | | |

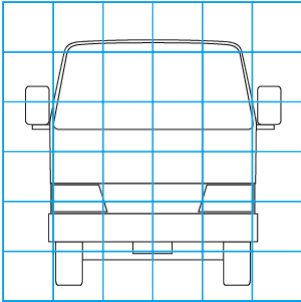
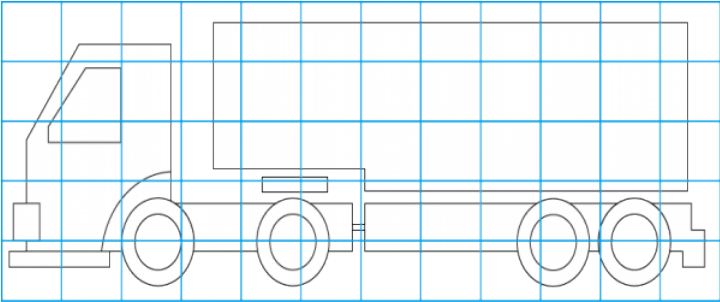
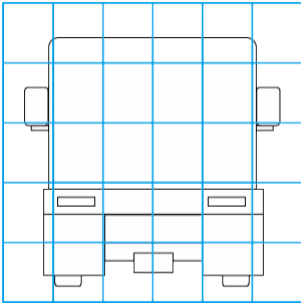
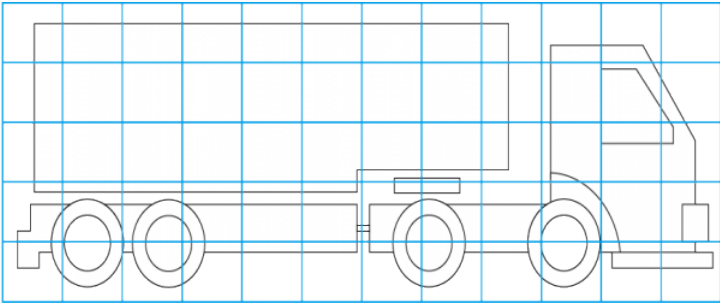
| 上物仕様 | | | |
|---|---|---|---|
| 外装状態 | | | |

| 上物仕様 | | | |
|---|---|---|---|
| キャブコーション | フレーム番号 | フレームのさび | 飛石 |
| 有 | 確認済 | 小 | 点傷有 |
