| 車 両 情 報 | | | | | |
| いすゞ | 平成19年3月 | ADG-FRR90L3 | ドライバン | FRR90L3-7001043 | |

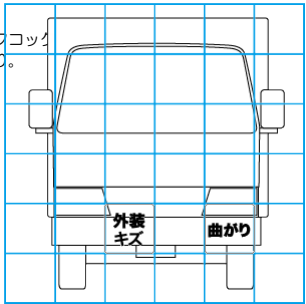
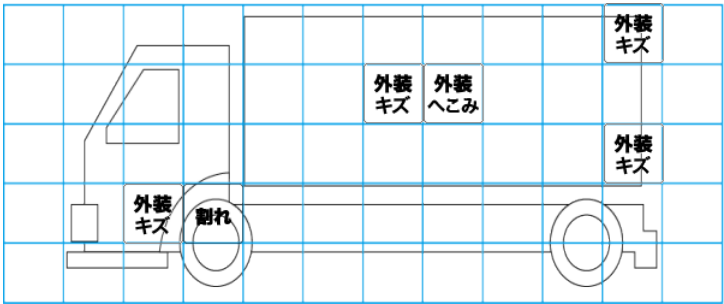
【外装】

特記事項 キャブ内汚れ、キズ。 運転席ドア灰皿蓋欠品。 フロントパネル左ロック折れ。 エアークリーナ蓋ロック1ヶ欠品。

| 上物仕様 | | | |
|---|---|---|---|
| 【備考】ラッシングレール2段。庫内灯2ケ（1ケ欠品）。内張り3方下部鉄板張り。左スライド式サイド扉。リヤ観音扉腐食あり。 | | | |
