車両情報				
車名	年式	型式	形状	車台番号
いすゞ	平成27年10月	TKG-FRR90S2	アルミウィング	FRR90S2-7084994
走行	馬力	シフト	ブレーキ	ボディ内寸
432,005km	210PS/154KW	M/T	6速	長: 6,220 mm 高: 2,400 mm 幅: 2,220 mm 門高: 2,290 mm

上物仕様			
上物名	メーカー	型式「製造番号」	年式
アルミウィング	日本フルハーフ	DMS「W4DB820」	(不明)
【備考】 ラッシングレール2段 引き出しフック5対 庫内灯3ケ 前面側面下部鉄板張り 右側面コルゲートパネル切り張り補修有り			
【備考】			
【備考】			
【上物仕様備考】

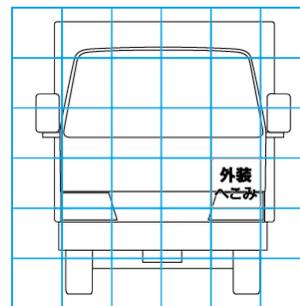
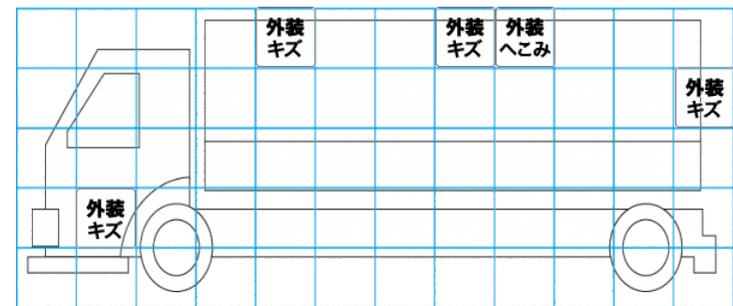
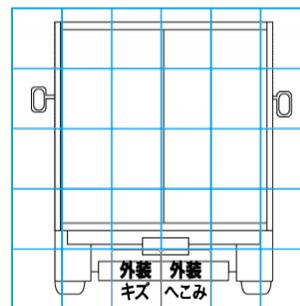
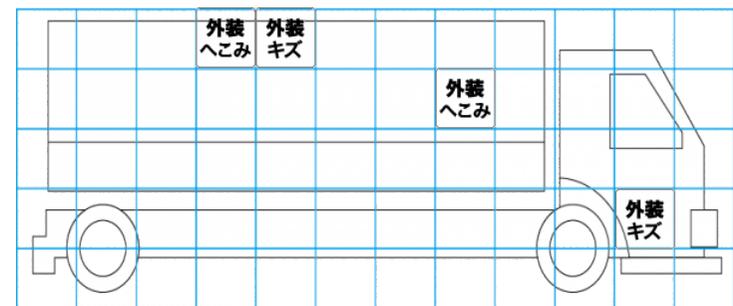
外装状態			
キャブコーション	フレーム番号	フレームのさび	飛石
有	確認済	無	点傷有

- 【外装】
- 外装キズ
 - 外装へこみ
 - うき
 - 曲がり
 - サビ
 - 補修跡
 - 割れ
- 【ボデー内】
- 庫内キズ
 - 庫内へこみ
 - 庫内穴あき
 - 床汚れ
