| 車両情報 | | | | |
| いすゞ | 平成25年9月 | TKG-NLR85AN | 冷凍バン | NLR85-7013912 |

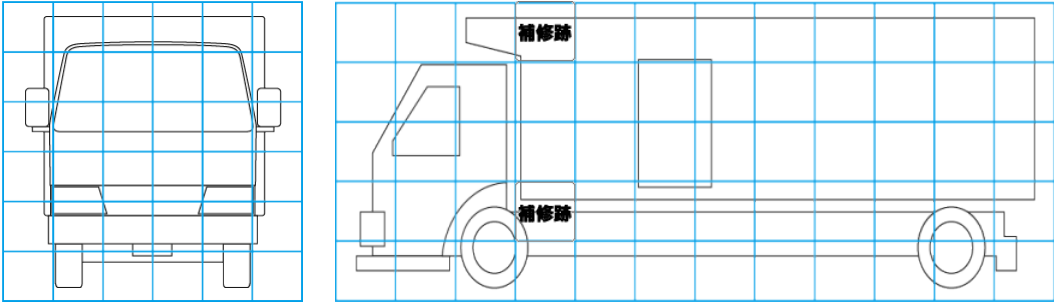
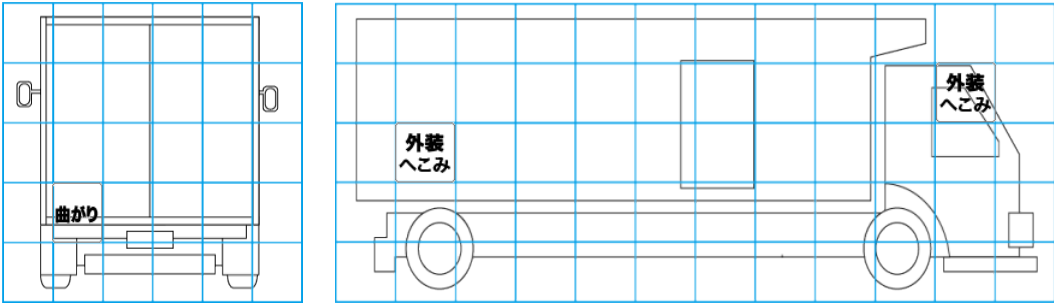
| 外装状態 | | | |

| 上物仕様 | | | |
|---|---|---|---|
| 【備考】 サイドドア    リヤ、サイド断熱75mm    水抜き穴2ケ    すのこ    庫内灯2ケ    ※90度ストッパー両側破損 | | | |

| 外装状態 | | | |
|---|---|---|---|
| 有 | 確認済 | 小 | 点傷有 |
