# 車両チェックシート

| 車両情報 | | | | |
|---|---|---|---|---|
| 三菱 | H15.4 | KL | FU505U2-521110 | フルミ平 |

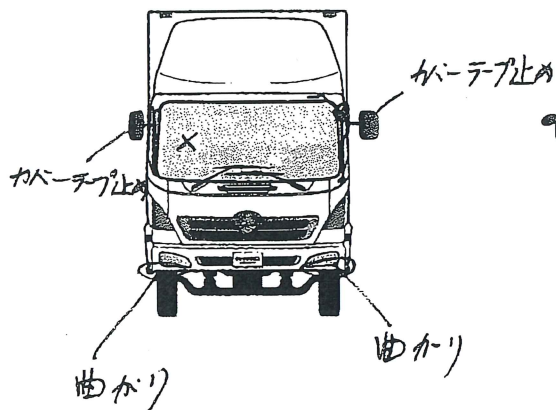
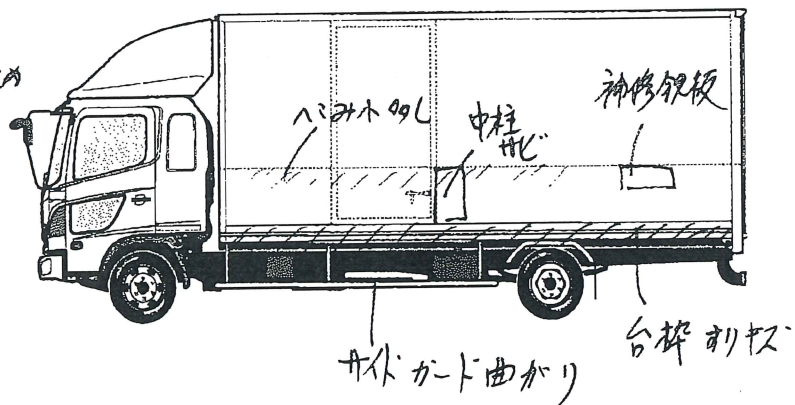
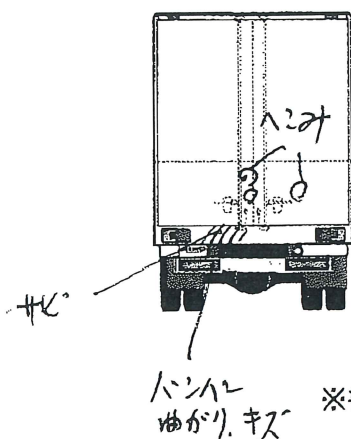
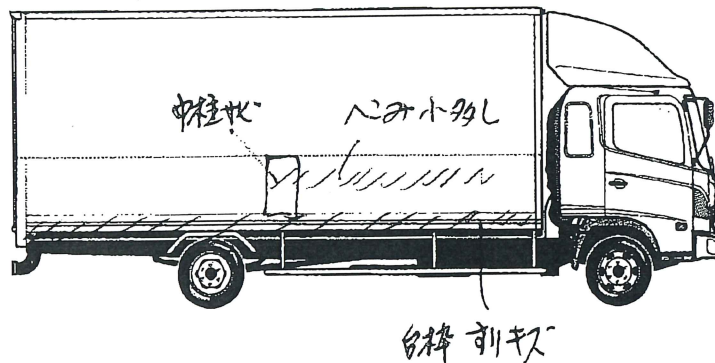
※アオリ内側 亀裂・キズ多し  
※前立 スリキズ・サビ
