| 車 両 情 報 | | | | | | |
| UDトラックス | 平成24年8月 | KQG-CD5ZA | 冷凍パン | CD5ZA-10273 | | |

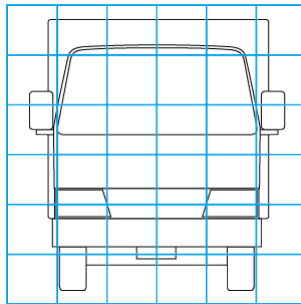
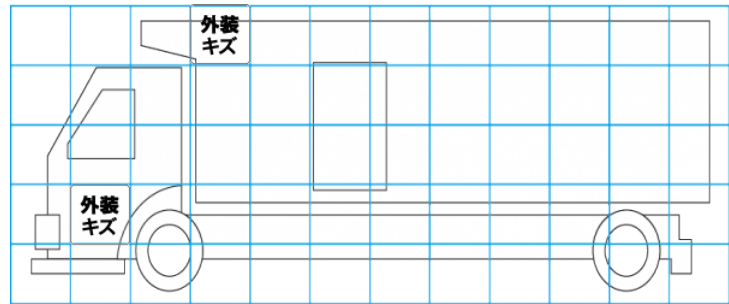
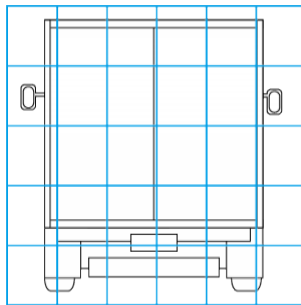
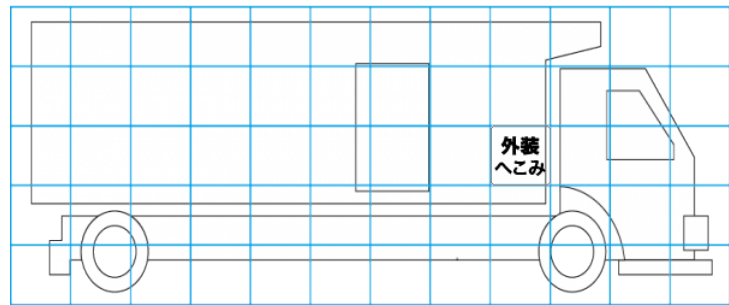
| 外装状態 | | | |
|---|---|---|---|
| 有 | 確認済 | 小 | 点傷有 |

| 【外装】 | | | | 【ボデー内】 | | | | | | |
|---|---|---|---|---|---|---|---|---|---|---|
| 外装キズ | 外装へこみ | うき | 曲がり | サビ | 補修跡 | 割れ | 庫内キズ | 庫内へこみ | 庫内穴あき | 床汚れ |
