日付: RO3. O6/	28	M n7 et	マロロア 車両チ	·	ック	シート	管	理番号	: 12	232066	
車両情報											
車名 年式		型式		形状		車台番号					
いすゞ		平成30年2月	2RG-FRR90T2		アルミウィング			FRR90-7124038			
走行		馬力	シフト			ブレーキ		ボディ内寸			
418,462k	km .	240PS/177KW	M/T 6∄	Ē		エアー		長:6,230 高:2,400		n 幅:2,400 m n 門高:2,300 m	nm nm
<ul><li>◎:良好</li><li>○:通常走行問題なし △:要修理 /:装備無し ※あくまでも当社判断基準によるものです</li></ul>											
<b>F</b>	エンシ	<b>ブン</b>	<b>F</b>	電装	関係				キャヒ	<b>ニ</b> ン	
点検項目	結果	状態	点検項目	結果		状態		点検項目	結果	状態	
異音	0		エアコン	0	=		シー	- ト	0	擦れ 、 汚れ	
オイル混入	0		スターター	0		• • • • • • • • • • • • • • • • • • • •	ヘッ	ドライト	0	HID	
オイル漏れ	0		オルタネーター	0			••••	ンカー	0		
水混入	©		パワーウィンドウ	•	• • • • • •	•••••		/パー	©	•••••	
水漏れ	© (©		(運転席)	0					0		
	. <b>.</b>		パワーウィンドウ		:			·····			
燃料漏れ	0		(助手席)	©	<u>:</u>					関係	
排気	• ©		坂道発進装置	0	:	•••••		点検項目	結果	状態	
マフラー	0	• • • • • • • • • • • • • • • • • • • •	異常ランプ	0		•••••	リー	-フサス	0	:	-
ターボ	0		オーディオ	0		•••••	エア	サス	0	リヤエアサス	
冷却水吹き返し	0			•	カラ・カラ・		パワ	ーステアリン	<i>」</i> グ ◎	:	•

特記	事項 キャブ内汚れ傷。	アイドリングストップ付。	F左右ショックアブソーバーオイル滲み	
記録	第 有(H3011~	B28)

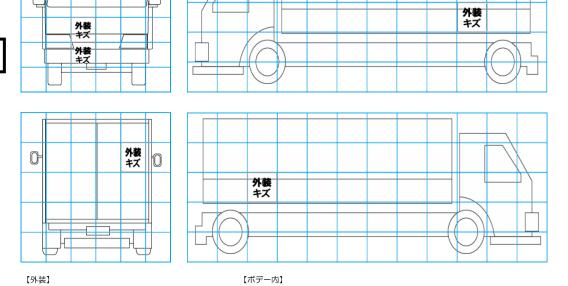
外装状態							
キャブコーション	フレーム番号	フレームのさび	飛石				
有	確認済	ŊΛ	飛石有(リペア 不可)
