車両情報				
車名	初年度登録	型式	形状	車台番号
三菱ふそう	令和 1年5月	2PG-FS74HZ	アルミウイング	FS74HZ-510029-A
走行	馬力	シフト	ブレーキ	ボディ内寸
499,657km	394PS/290KW	A/T シフトパイロット 12速	エア-	長: 9,650 mm 幅: 2,400 mm 高: 2,640 mm 門高: 2,540 mm

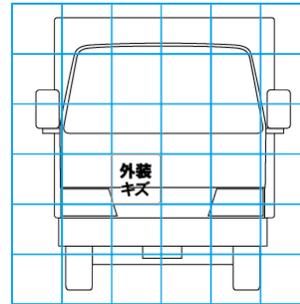
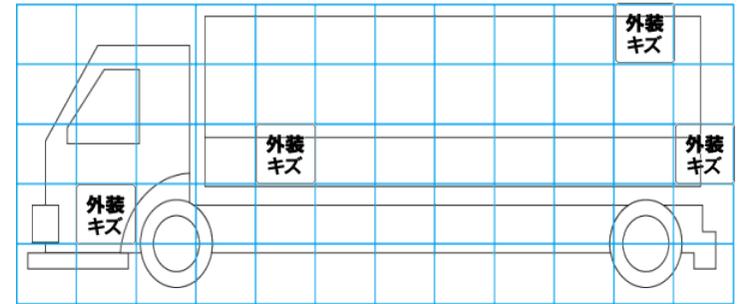
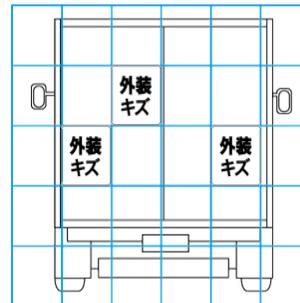
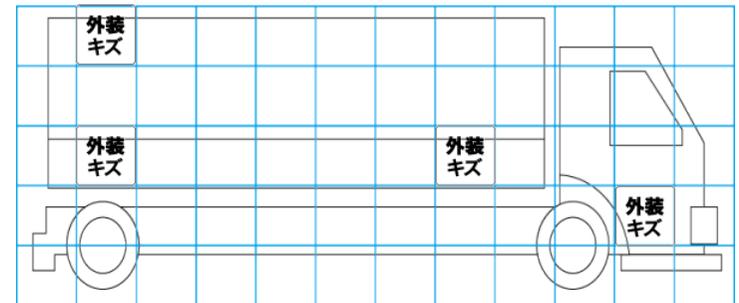
特記事項 キャブ内キズ・汚れ。アイドリングストップ付。右ドアメッキカバー割れ。
ボデーキー2ヶ(固着の為使用不可)、燃料タンクキー4本、スマートキー2ヶ。
※R6/02月: 走行461,830km時クラッチOH(記録簿有)
記録簿 有 (R2/5~R6/2)

外装状態			
キャブコーション	フレーム番号	フレームのさび	飛石
有	確認済	無	点傷有
