| 車 両 情 報 | | | | |
| 三菱ふそう | 平成30年7月 | TPG-FEA80 | 平ボディ | FEA80-570044 |

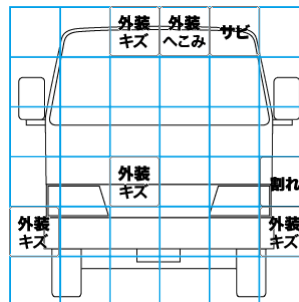
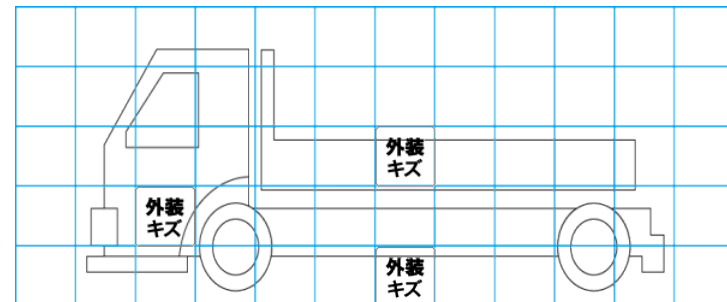
【外装】

特記事項 キャブ内汚れ、傷。フロント左コーナーレンズ割れ。シートデッキ付。ルーフ傷、ヘコミ、錆。  
スターターキー1本、スペアキー1本、キーレスリモコン1ヶ。

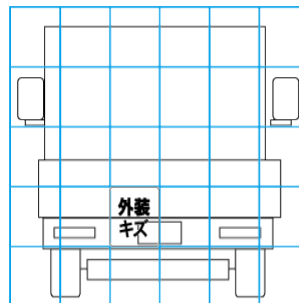
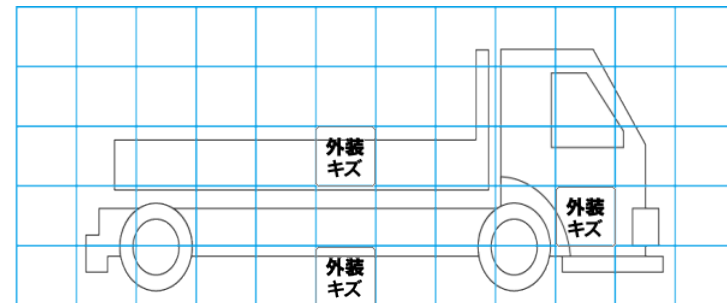
【ポデー内】

| 上物仕様 | | | |
|---|---|---|---|
| 【備考】床板削れ有。前立て角出し。作業灯2ケ。 | | | |
