| 車 両 情 報 | | | | | |
| UDトラックス | 平成29年10月 | QPG-CW5ZA | アルミ平 | JNCMM60D2HU022589 | |

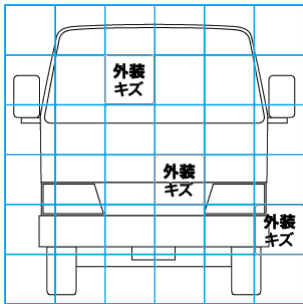
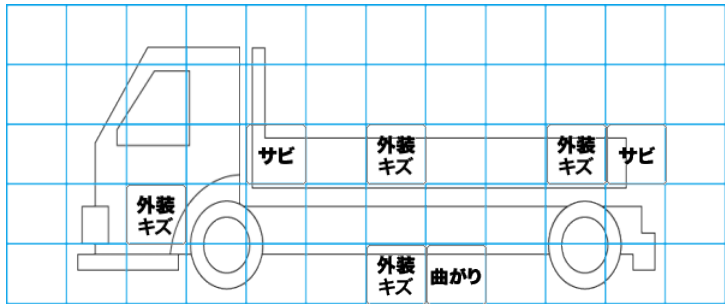
【外装】

| 外装状態 | | | |
|---|---|---|---|
| 有 | 確認済 | 小 | 飛石有(リペア 可) |

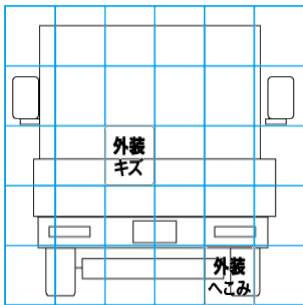
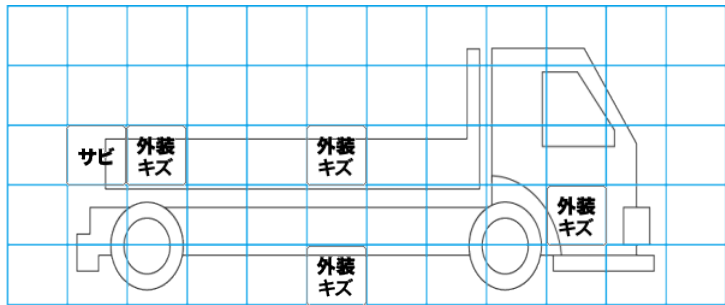
【ボデー内】

| 上物仕様 | | | |
|---|---|---|---|
| 【備考】丸カンフック31ヶ。スタンション穴前方4ヶ・後方1ヶ。作業灯2ヶ。床板シワ寄り、穴あき有。 | | | |
