| 車両情報 | | | | | |
| いすゞ | 平成25年5月 | TKG-FRR90S2 | 冷凍バン | FRR90-7044806 | |

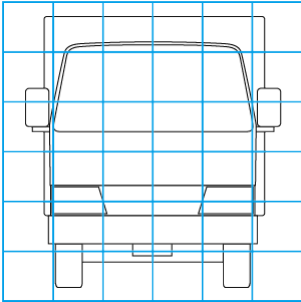
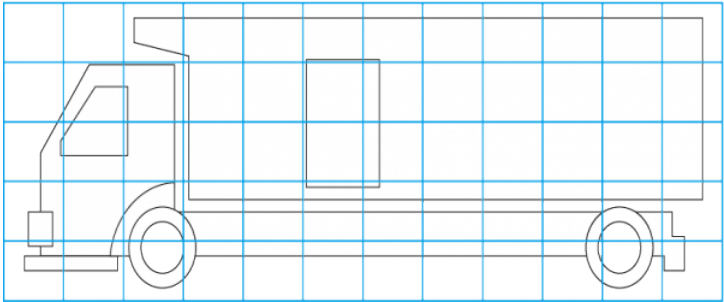
【外装】

外装キズ

外装へこみ

うき

曲がり

サビ

補修跡

割れ

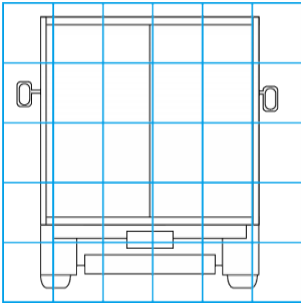
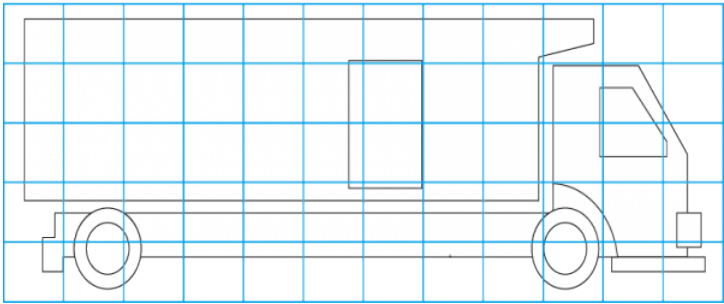
【ボデー内】

庫内キズ

庫内へこみ

庫内穴あき

床汚れ
