| 車両情報 | | | | |
| 日野 | 令和 1年2月 | 2PG-FR1AHG | 冷凍バン | FR1AH-103636 |

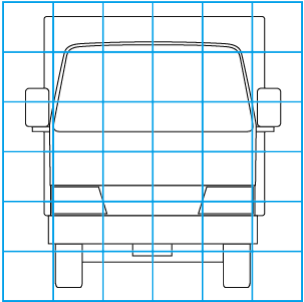
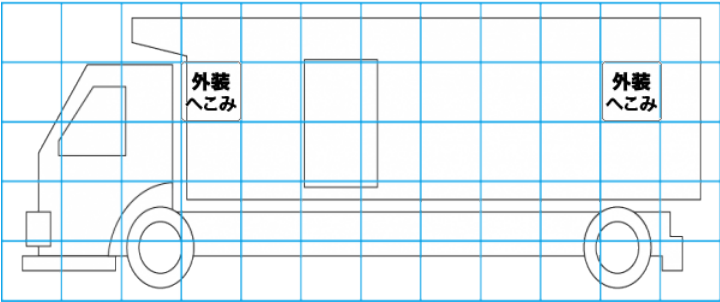
【外装】

| 外装状態 | | | |
|---|---|---|---|
| 有 | 確認済 | 無 | 点傷有 |
