| 車両情報 | | | | |
| 日野 | 平成23年2月 | BKG-XZU414M | ドライバン | XZU414-1015796 |

◎：良好    ○：通常走行問題なし    △：要修理    ／：装備無し    ※あくまでも当社判断基準によるものです

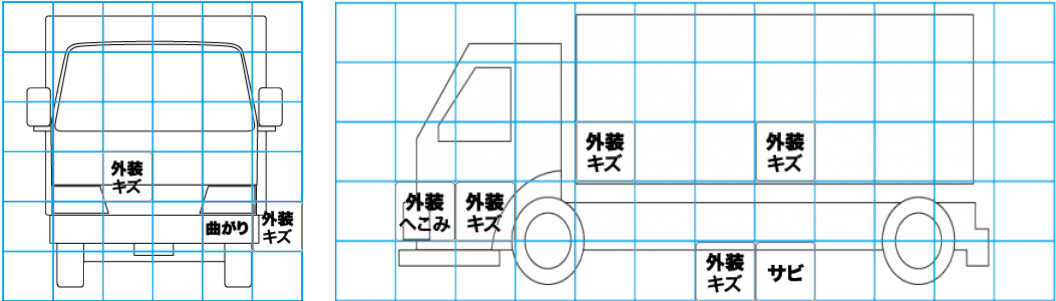
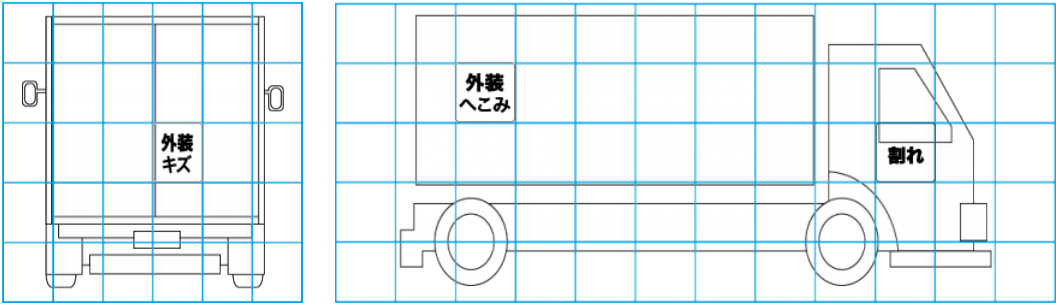
| 外装状態 | | | |

| 外装状態 | | | |
|---|---|---|---|
| キャブコーション | フレーム番号 | フレームのさび | 飛石 |
| 有 | 確認済 | 小 | 点傷有 |

| 【外装】 | | | | | 【ボデー内】 | | | | | |
| 外装<br>キズ | 外装<br>へこみ | うき | 曲がり | サビ | 補修跡 | 割れ | 庫内<br>キズ | 庫内<br>へこみ | 庫内<br>穴あき | 床<br>汚れ |
