| 車両情報 | | | | |
| 日野 | 平成14年10月 | KL-FR1KZHG | 冷凍バン | FR1KZH-12728 |

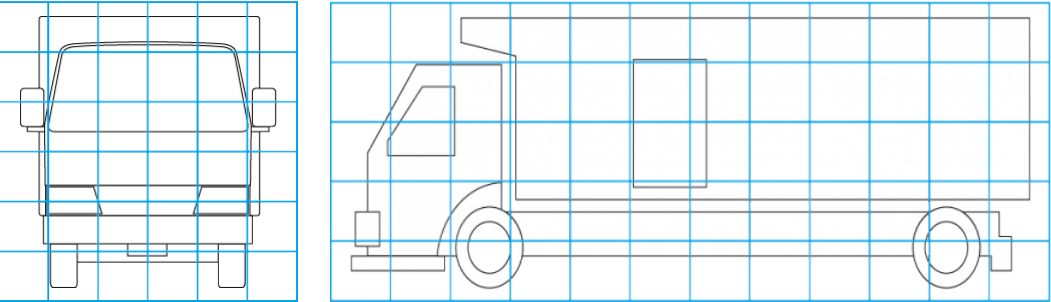
【外装】

| キャブコーション | フレーム番号 | フレームのさび | 飛石 |
|---|---|---|---|
| 有 | 確認済 | 大 | 点傷有 |
