車両情報					
車名	年式	型式	形状	車台番号	
日野	平成24年2月	LKG-FR1APBG	シャーシ	FR1APB-10284	
走行	馬力	シフト	ブレーキ	ボディ内寸	
673,765km	320PS/235KW	M/T 7速	エア	長: mm 高: mm	幅: mm 門高: mm

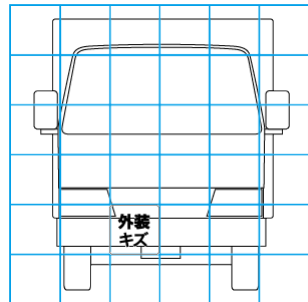
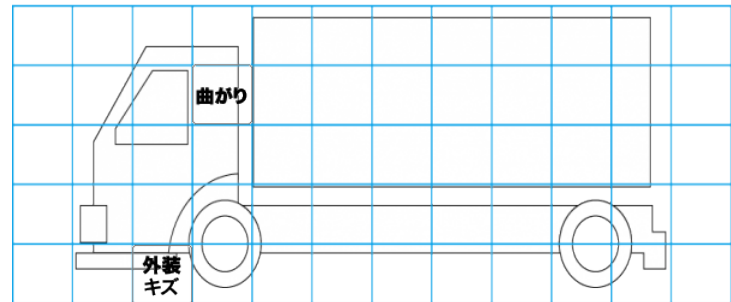
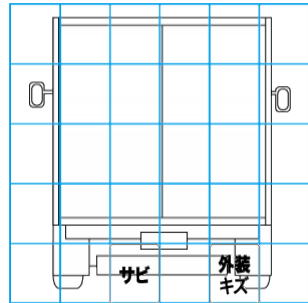
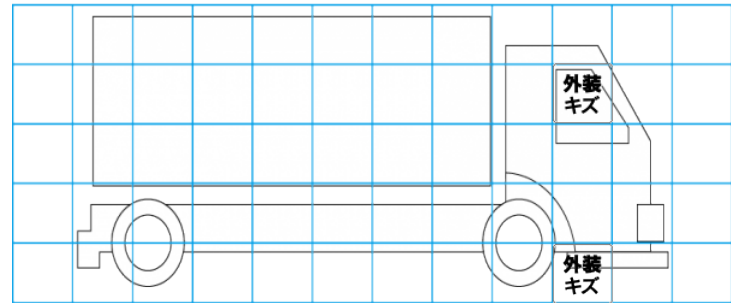
外装状態			
キャブコーション	フレーム番号	フレームのさび	飛石
有	確認済	中	飛石有(リペア可)
