| 車両情報 | | | | |
| 三菱ふそう | 平成27年11月 | TKG-FEB80 | ドライバン | FEB80-541490 |

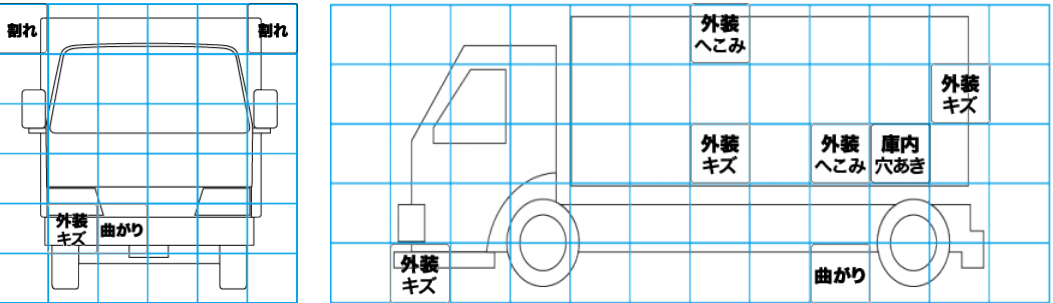
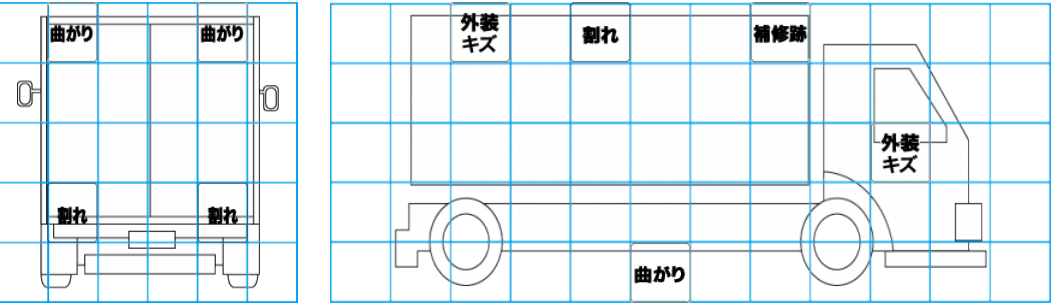
| 上物仕様 | | | |
|---|---|---|---|
| 外装状態 | | | |
| キャブコーション | フレーム番号 | フレームのさび | 飛石 |
| 有 | 確認済 | 無 | 点傷有 |
