| 車両情報 | | | | |
| 日野 | 平成30年11月 | 2PG-FD2ABG | アルミウイング | FD2AB-106520-A |

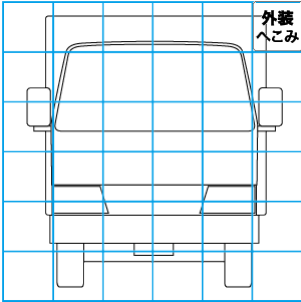
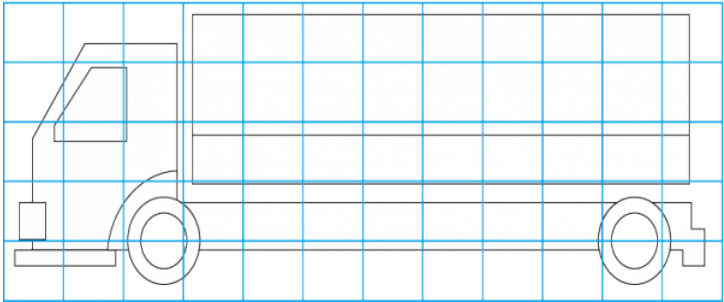
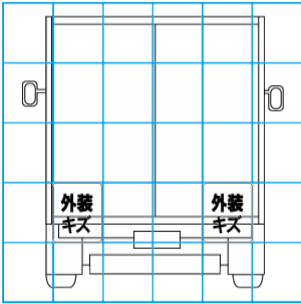
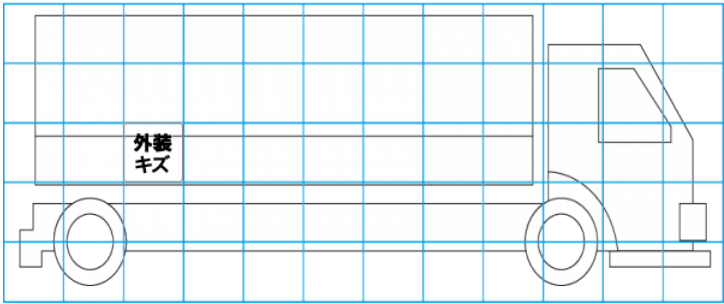
| 特記事項 | キャビン汚れ、庫内擦り傷、穴有り、右アオリリ番側曲がり、PG裏側陥没 |
