| 車 両 情 報 | | | | | |
| いすゞ | 平成25年12月 | TKG-FRR90S2 | ドライバン | FRR90-7056469 | |

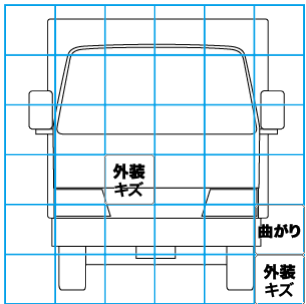
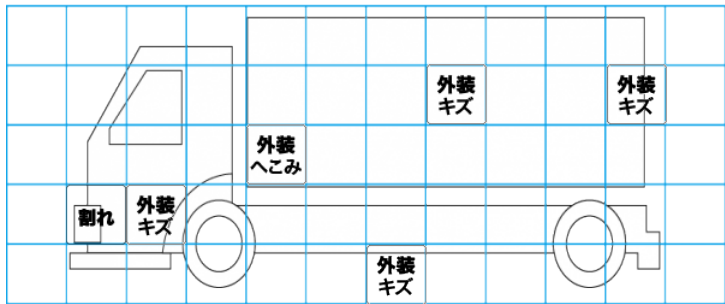
【外装】

特記事項 キャブ内汚れ傷。アイドリングストップ付。助手席ドア灰皿欠品。F右フェンダー割れ。

| 上物仕様 | | | |
|---|---|---|---|
| 【備考】ラッシングレール2段。庫内灯2ケ。左観音式サイド扉。リヤ跳ね上げ扉。前立て下部鉄板外れ。右側面下部鉄板欠品、ベニア板浮き、割れ。 | | | |
