車両情報				
車名	初年度登録	型式	形状	車台番号
いすゞ	平成25年9月	SKG-FSR90T2	冷凍ウイング	FSR90-7002991
走行	馬力	シフト	ブレーキ	ボディ内寸
432,256km	210PS/154KW	A/T スムーサー 6速	エア	長: 6,130 mm 幅: 2,200 mm 高: 2,220 mm 門高: 2,150 mm

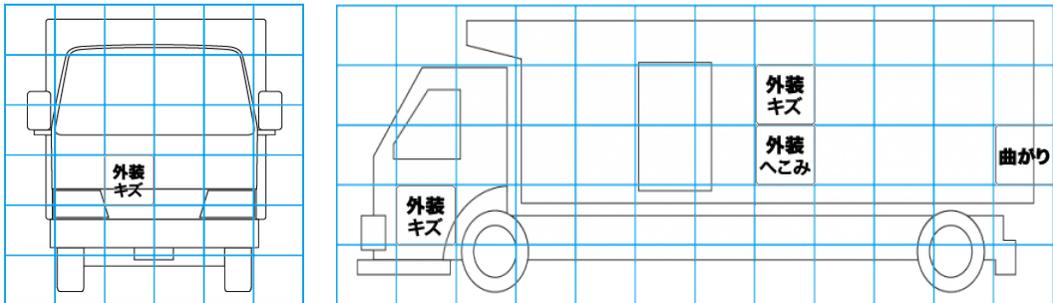
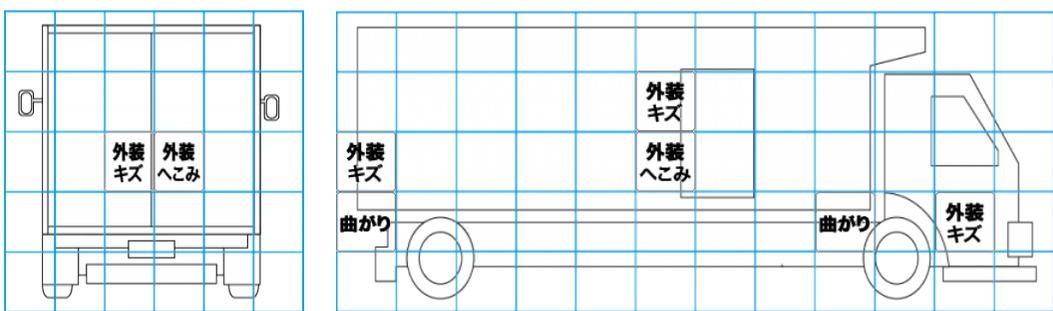
特記事項 キャブ内汚れ、傷。左フォグランプ水混入。
 記録簿 無()

外装状態			
キャブコーション	フレーム番号	フレームのさび	飛石
有	確認済	無	点傷有
