車両情報				
車名	初年度登録	型式	形状	車台番号
いすゞ	平成25年9月	TKG-NLR85AN	冷凍パン	NLR85-7013912
走行	馬力	シフト	ブレーキ	ボディ内寸
227.751km	150PS/110KW	M/T 5速	ハキューム	長: 3,010 mm 幅: 1,680 mm 高: 1,790 mm 門高: 1,780 mm

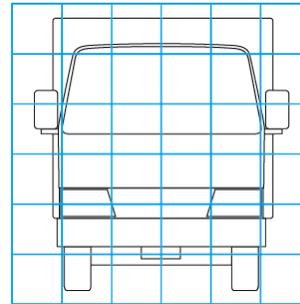
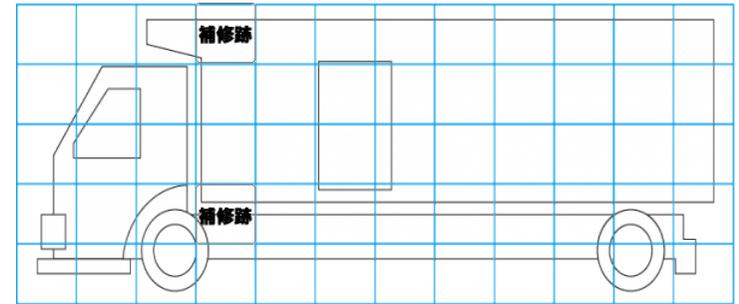
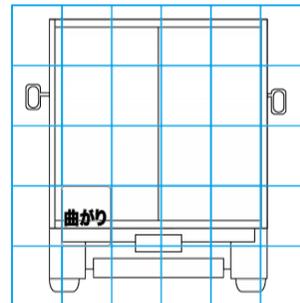
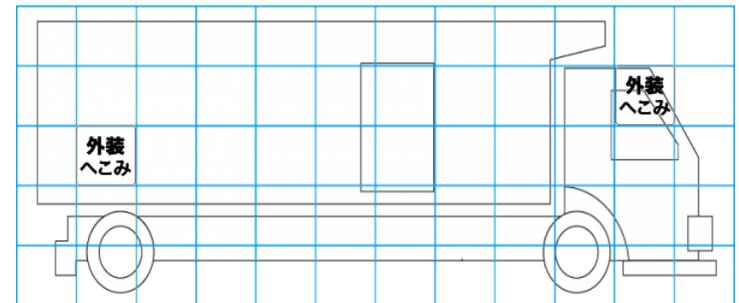
外装状態			
キャブコーション	フレーム番号	フレームのさび	飛石
有	確認済	小	点傷有

【外装】					【ボデー内】					
外装キズ	外装へこみ	うき	曲がり	サビ	補修跡	割れ	庫内キズ	庫内へこみ	庫内穴あき	床汚れ
