車両情報				
車名	初年度登録	型式	形状	車台番号
いすゞ	平成26年3月	TKG-FRR90T2	冷凍バン	FRR90-7058582
走行	馬力	シフト	ブレーキ	ボディ内寸
632,067km	210PS/154KW	A/T	エア	長: 6,047 mm 高: 1,889 mm 幅: 2,287 mm 門高: 2,060 mm

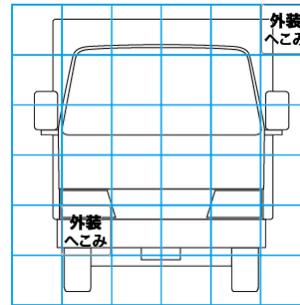
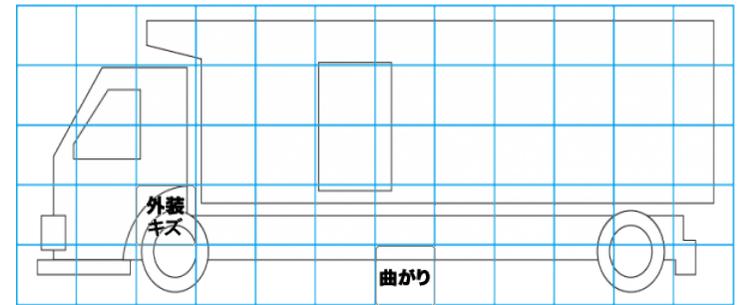
【外装】

特記事項 フロアマット破れ。室内灯割れ。灰皿破損、欠品。ヒューズボックスカバー外れ。リア泥よけ破れ。左フロントフェンダー割れ。

外装状態			
キャブコーション	フレーム番号	フレームのさび	飛石
有	確認済	無	飛石有(リペア可)
