| 車 両 情 報 | | | | | |
| いすゞ | 平成26年9月 | TKG-FRR90S2 | ドライバン | FRR90-7070488 | |

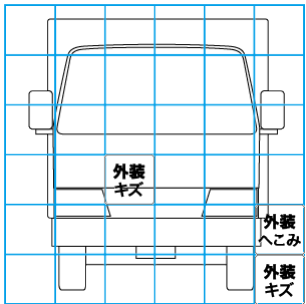
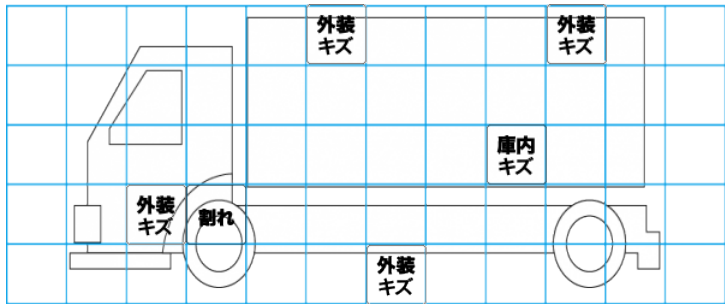
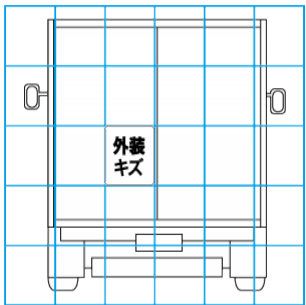
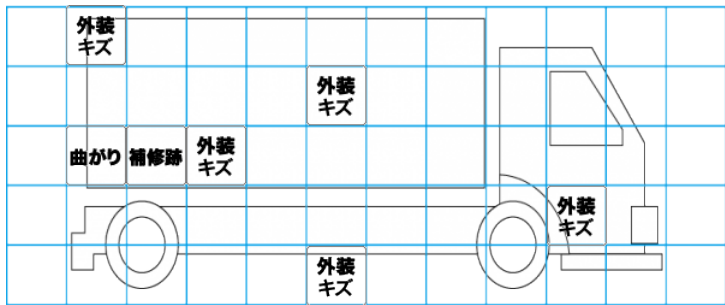
| 外装状態 | | | |
| キャブコーション | フレーム番号 | フレームのさび | 飛石 |
| 有 | 確認済 | 無 | 飛石有(リペア 不可) |

| 【外装】 | | | 【ボデー内】 | | | | | | | |
| 外装キズ | 外装へこみ | うき | 曲がり | サビ | 補修跡 | 割れ | 庫内キズ | 庫内へこみ | 庫内穴あき | 床汚れ |
