車両情報				
車名	初年度登録	型式	形状	車台番号
日野	平成27年3月	TKG-FD7JLAG	アルミウイング	FD7JLA-16786
走行	馬力	シフト	ブレーキ	ボディ内寸
627,995km	240PS/177KW	M/T 6速	エア	長:6,210 mm 幅:2,390 mm 高:2,410 mm 門高:2,310 mm

特記事項 ドライブレコーダー付。※エンジンかなり悪い。

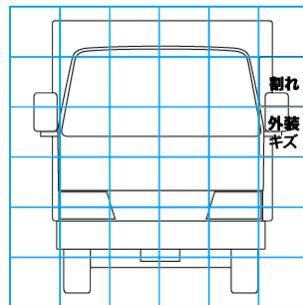
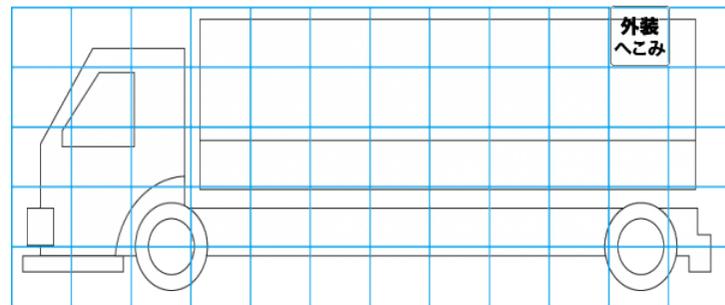
【外装】

外装状態			
キャブコーション	フレーム番号	フレームのさび	飛石
有	確認済	小	飛石有(リペア可)

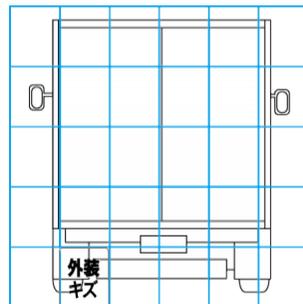
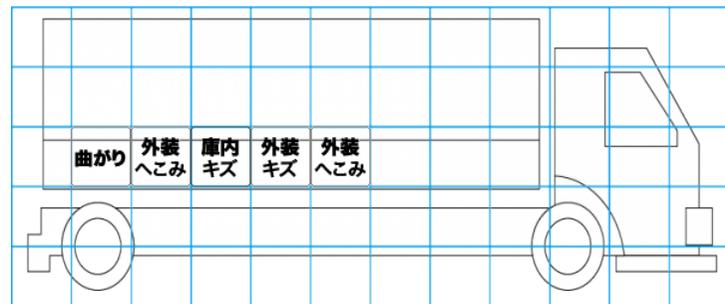
【ボデー内】

上物仕様			
上物名	メーカー	型式「製造番号」	年式
アルミウイング	パブコ	「519C2890」	平成27年
【備考】 ラッシングレール2段、庫内灯3つ、引出し床フック5対、※後方部雨漏り有。			
【備考】			
【備考】
