| 車 両 情 報 | | | | | |
| いすゞ | 平成26年2月 | TKG-NPR85AN | ドライバン | NPR85-7042348 | |

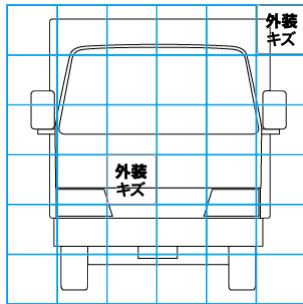
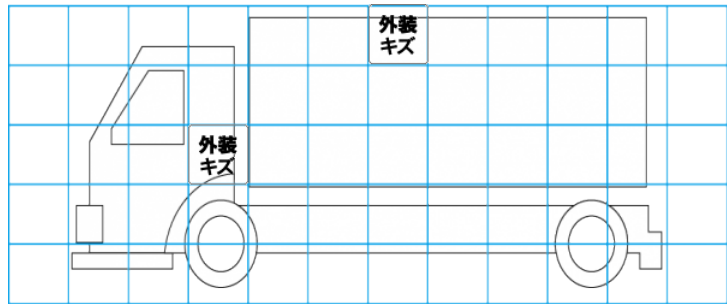
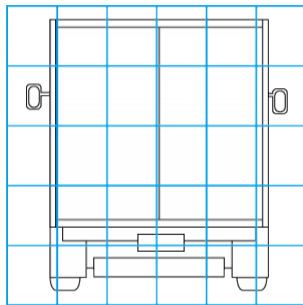
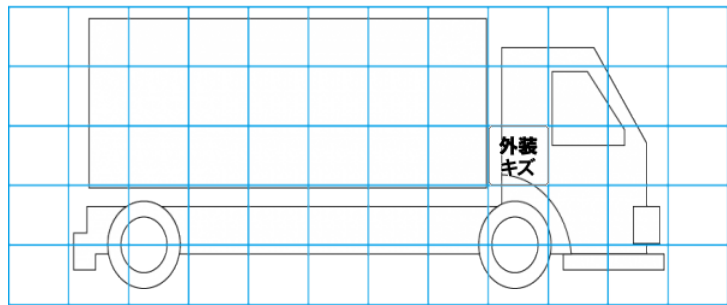
| 外装状態 | | | |

特記事項 キャブ内汚れ・キズ フロアマット破れ。

| 外装状態 | | | |
|---|---|---|---|
| 有 | 確認済 | 小 | 点傷有 |
