| 車両情報 | | | | |
| 三菱ふそう | 平成26年12月 | QPG-FU64VZ | 冷凍バン | FU64VZ-500035 |
| 854,219km | 380PS/279KW | A/T イノマツト 1 2速 | エア－ | 長：9,370 mm 幅：2,280 mm<br>高：2,310 mm 門高：2,050 mm |

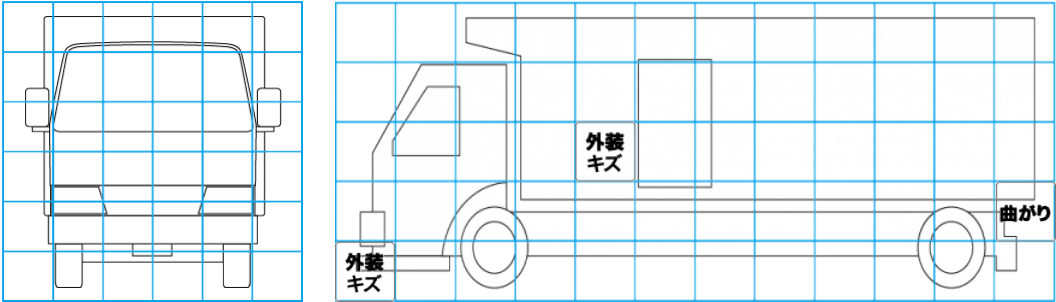
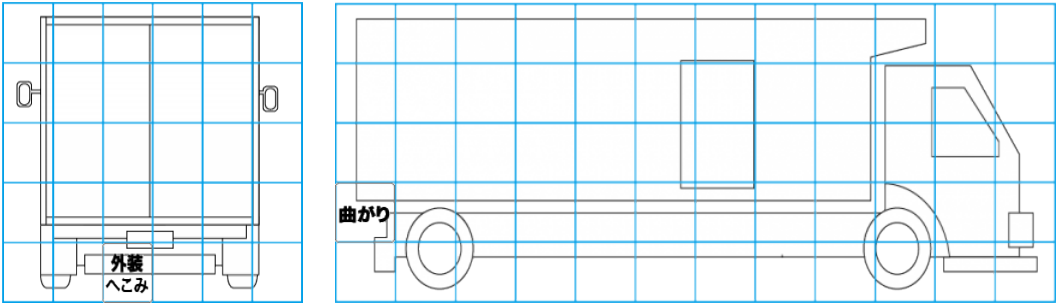
| 外装状態 | | | |
|---|---|---|---|
| 有 | 確認済 | 無 | 飛石有(リベア 可) |
