車両情報				
車名	初年度登録	型式	形状	車台番号
いすゞ	平成20年12月	PKG-FRR90S2	冷凍バン	FRR90-7012728
走行	馬力	シフト	ブレーキ	ボディ内寸
1,235,811km	210PS/154KW	A/T スムーサー 6速	エア	長: mm 幅: mm 高: mm 門高: mm

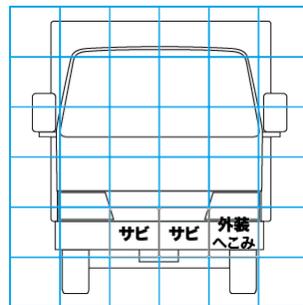
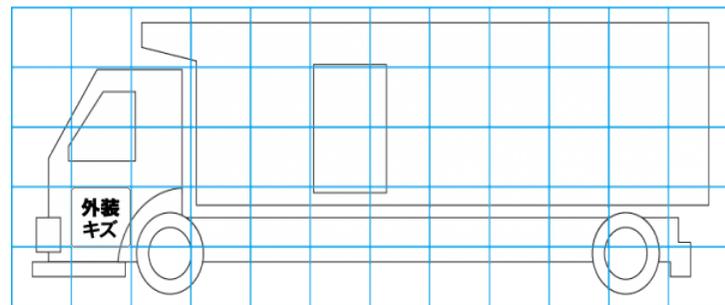
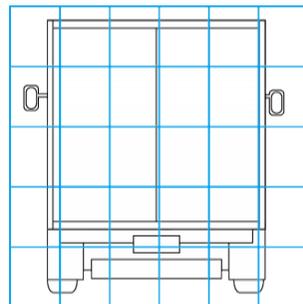
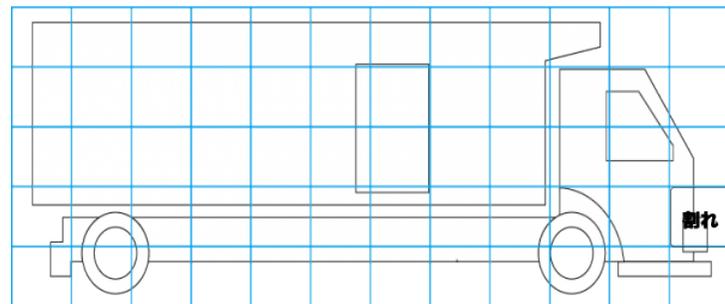
外装状態			
キャブコーション	フレーム番号	フレームのさび	飛石
有	確認済	小	飛石有(リペア可)
