| 車 両 情 報 | | | | |
| 日野 | 平成20年2月 | PKG-RU1ESAA | 観光バス | RU1ESA-41385 |

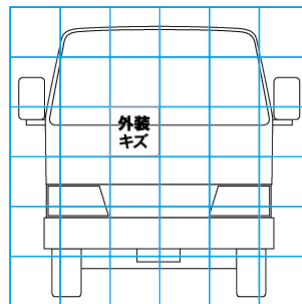
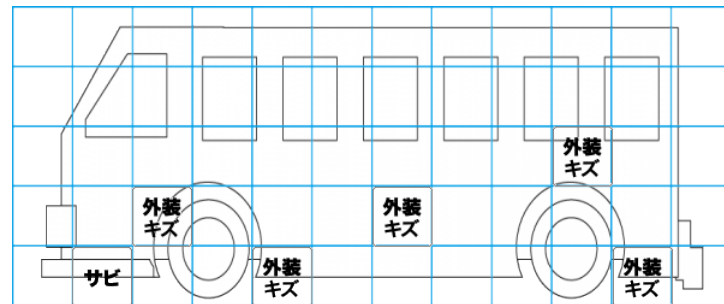
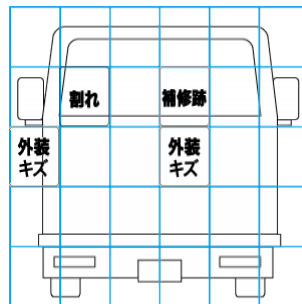
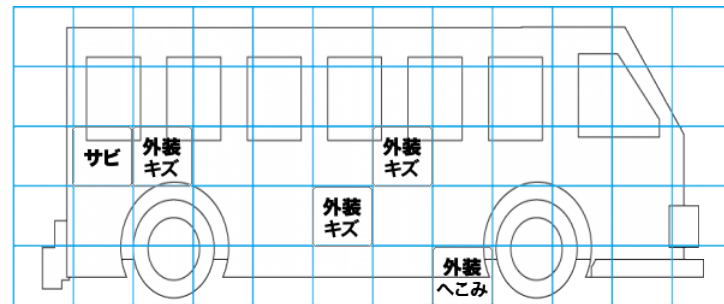
特記事項 室内汚れ傷。Fショックアブソーバー滲み。E/Gオイルパン下部へコミ。昇降口下部腐食あり。ボデー各部看板跡、キズあり。  
CD,DVD,カラオケ,リモコン欠品。

| 外装状態 | | | |
|---|---|---|---|
| 有 | 確認済 | 小 | 点傷有 |
