車両情報				
車名	初年度登録	型式	形状	車台番号
UDトラックス	平成27年5月	KQK-CW5YL改	クレーン付平	CW5YL-30229
走行	馬力	シフト	ブレーキ	ボディ内寸
454,408km	450PS/331KW	M/T H/L 12速	エア	長: 6,610 mm 幅: 2,450 mm 高: mm 門高: mm

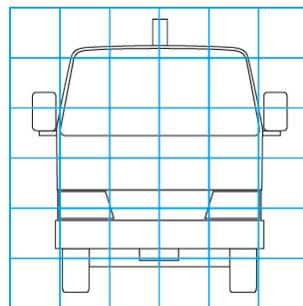
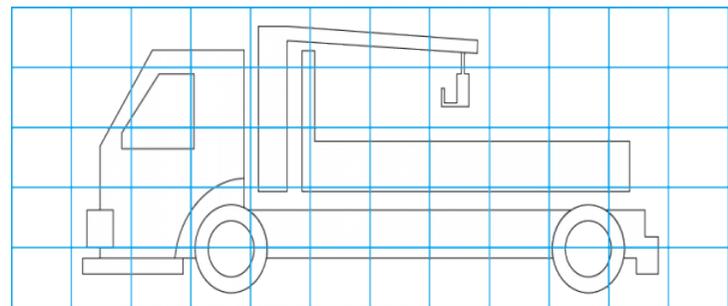
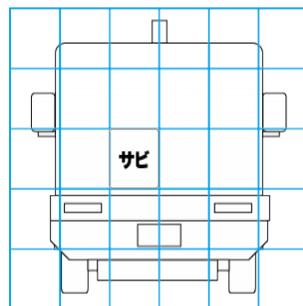
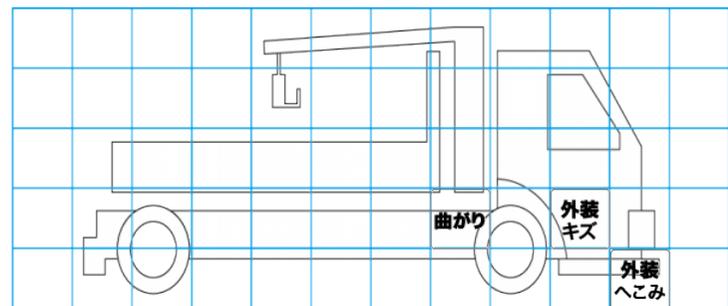
特記事項 フロントパネルビス穴有り。
記録簿 無○

外装状態			
キャブコーション	フレーム番号	フレームのさび	飛石
有	確認済	小	点傷有
