| 車両情報 | | | | |
| 三菱ふそう | 平成24年3月 | LKG-FS55VZ | 冷凍バン | FS55VZ-500544 |

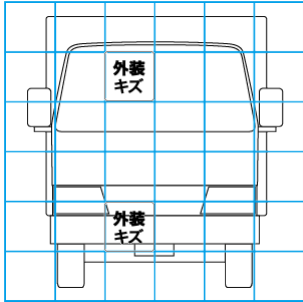
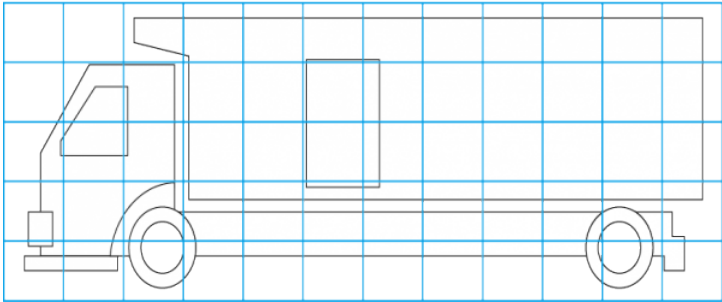
【外装】

特記事項 室内汚れ、ビス穴、車両フロント部飛び石多数
