| 車 両 情 報 | | | | | |
| 三菱ふそう | 平成29年5月 | QPG-FU65VZ | 冷凍パン | FU65VZ-520168 | |

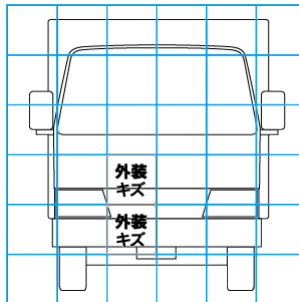
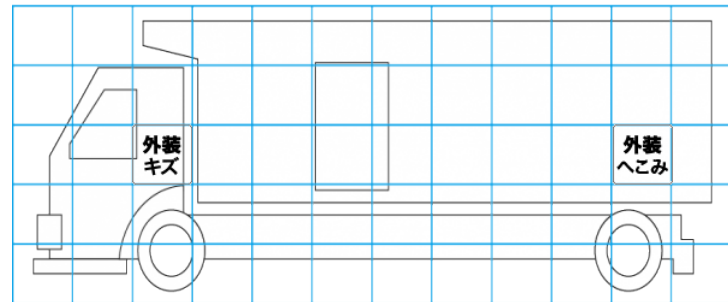
【外装】

**特記事項** キャブ内汚れ、キズ。インパネポケット欠品。タコグラフ欠品。クロスメンバー錆小。

| 外装状態 | | | |
|---|---|---|---|
| 有 | 確認済 | 小 | 飛石有(リペア 不可) |
