| 車 両 情 報 | | | | |
| 日野 | 平成28年6月 | TKG-XZU720M | 冷凍ウィング | XZU720-0011517 |

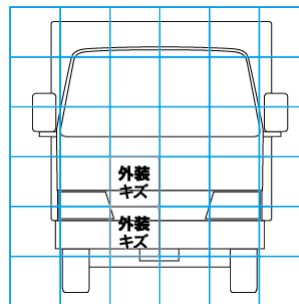
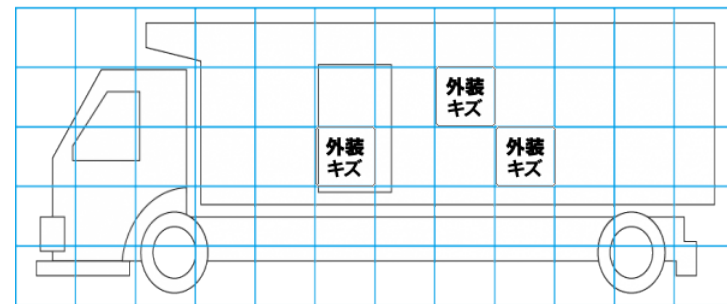
【外装】

特記事項 キャブ内汚れ、キズ。アイドルリングストップ付。右後車高灯割れ。前左、後左右タレゴム欠品。

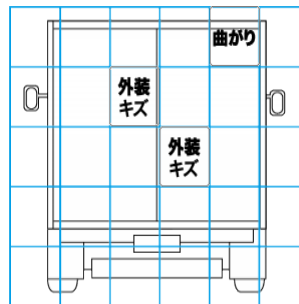
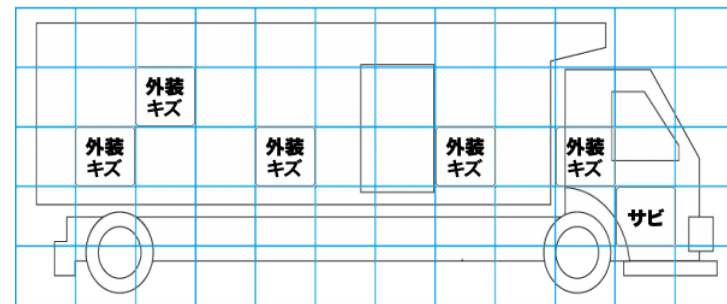
【ボデー内】

| 上物仕様 | | | |
|---|---|---|---|
| 【備考】断熱材：後75mm横35mm。ラッシングレール1段。引出フック4対。水抜き穴前後各2個。庫内灯5個（1個不灯）。 | | | |
