| 車 両 情 報 | | | | | |
| 日野 | 平成17年8月 | KS-FW1EXWJ | アルミウィング | FW1EXW-13649 | |

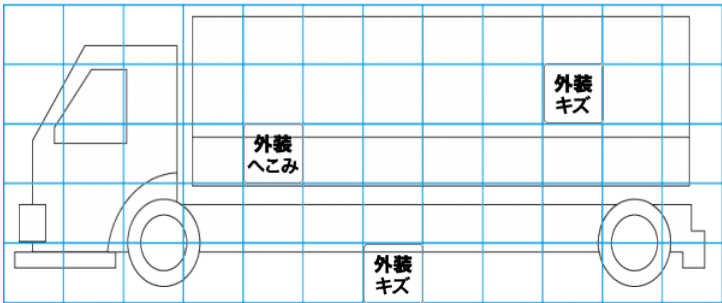
【外装】

特記事項 \*キャブ、ボデー文字消し塗装。キャブ内汚れ傷。インパネポケット欠品。
