車両情報				
車名	初年度登録	型式	形状	車台番号
UDトラックス	平成25年6月	GKG-CG5ZA	冷凍バン	CG5ZA-11284
走行	馬力	シフト	ブレーキ	ボディ内寸
696.934km	380PS/279KW	M/T 7速	エア	長: 9,380 mm 幅: 2,290 mm 高: 2,190 mm 門高: 2,140 mm

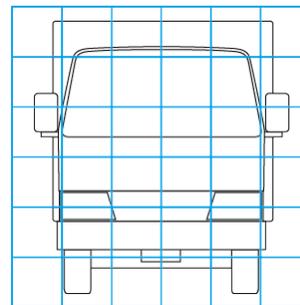
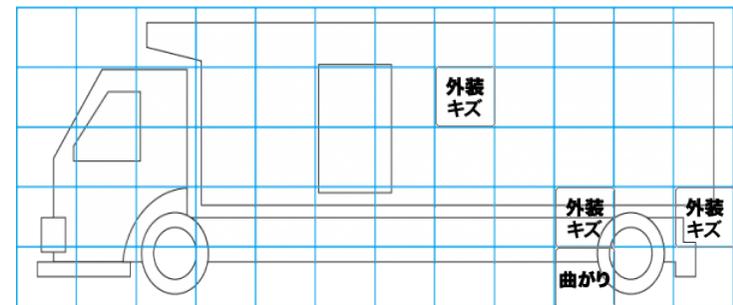
【外装】

外装状態			
キャブコーション	フレーム番号	フレームのさび	飛石
有	確認済	無	飛石有(リヘア可)
