| 車両情報 | | | | |
| 三菱ふそう | 平成23年9月 | LKG-FS55VZ | アルミウイング | FS55VZ-500317 |

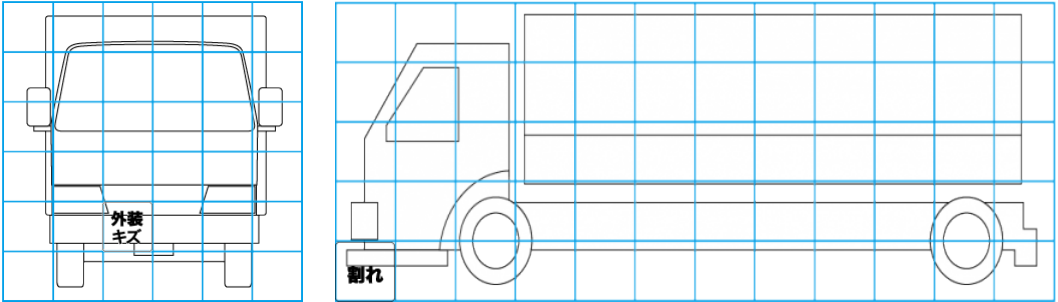
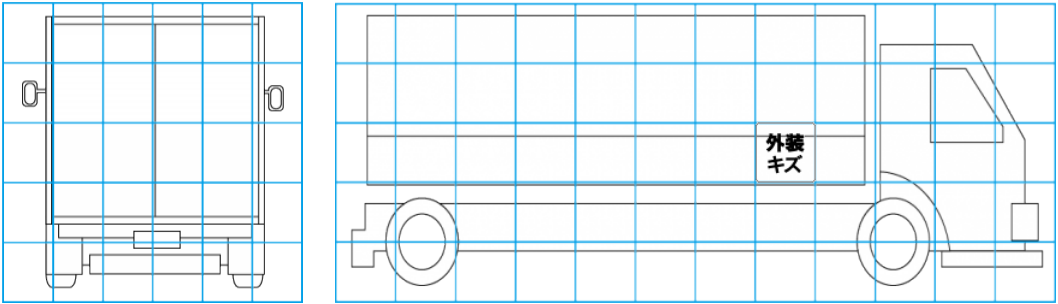
特記事項    キャブ内汚れ傷。左ステップスカート割れ。フロント右コーナーカバー割れ（ドアと干渉）。

| 外装状態 | | | |
|---|---|---|---|
| 有 | 確認済 | 無 | 点傷有 |
