| 車両情報 | | | | |
| 三菱ふそう | 平成27年6月 | QPG-FS64VZ | 冷凍ウイング | FS64VZ-510521-A |

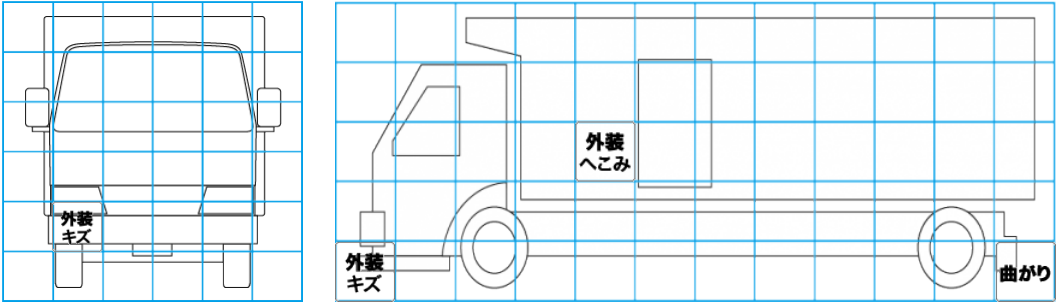
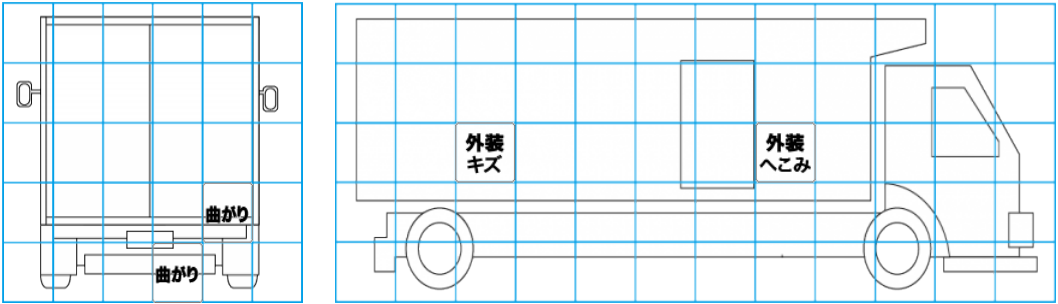
| 特記事項 | キャブ内汚れ    ボデー看板消し跡    ウイングキャッチ曲がり |

| 外装状態 | | | |
|---|---|---|---|
| キャブコーション | フレーム番号 | フレームのさび | 飛石 |
| 有 | 確認済 | 小 | 点傷有 |
