B付:R04. 04/01		ロロア 車両チェックシート			管理番号: OC123226			
			<u> </u>	車両	情報			
車名	3	初年度登録	型式		形状		車台番号	
アロー		平成18年2月	ARSTC035A-		セミトレーラー	福[91]649福		
走行		馬力	シフト		ブレーキ	ボディ内寸		
					エアー	長:高:	mm 幅: mm 門高	mm : mm
②:良好	〇:通常	常走行問題なし △:	要修理 /	:装備無	し ※あくまでも	当社判断基準によ	るものです	
7	エンジン	ソ	F	電装関	系	F	キャビン	
点検項目	結果	状態	点検項目	結果	状態	点検項目	結果	状態
異音	/		エアコン	/		シート	/	
オイル混入	/		スターター	/		ヘッドライト	/	
オイル漏れ	/		オルタネーター	/	•••••	ウィンカー	/	
水混入	/	•••••	P/W (運転席)	/	•••••	ワイパー	/	
水漏れ	/		P/W(助手席)	/	•••••	ミラー	/	
燃料漏れ	/		坂道発進装置	/	•••••			
排気				/		F	走行関係	
マフラー		•••••	オーディオ		•••••	点検項目	結果	状態
・・・・・ ターボ		•••••	バックカメラ	· / · ·	•••••	リーフサス	0	
冷却水吹返	· '/ · ·	•••••		/	•••••	エアサス

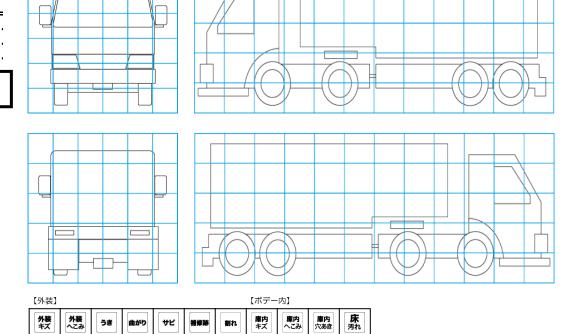
上物仕様									
上物名	メーカー	型式「製造番号」	年式						
キャリア	矢野特殊自動車	ARSTC035A 「001」	平成18年2月						
【備考】アルミ道板×2 左右前フ	レーム外側補強跡 アウトリガー腐食	食 右タイヤ周り腐食穴あり バルフ	ブロック不良						
キャリア	矢野特殊	AYS433-1 F060003J	平成18年2月						
【備考】									
【備考】									
4

外装状態							
キャブコーション	フレーム番号	フレームのさび	飛石				
有	確認済	ф

サビ 補修跡 割れ
