| 車 両 情 報 | | | | | |
| 日野 | 平成28年9月 | TKG-FD9JLAA | クレーン付平 | FD9JLA-18703 | |

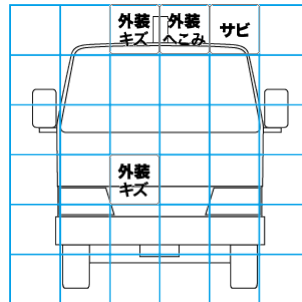
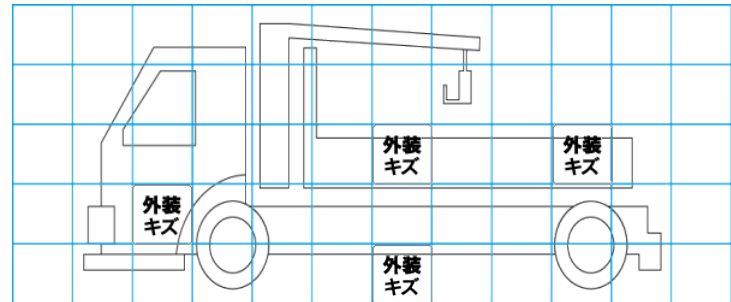
【外装】

特記事項 キャブ内汚れ傷。ルーフ傷、錆、へこみ有。
