| 車両情報 | | | | |
| 三菱ふそう | 平成16年9月 | KL-FU54JUJZ | 平ボディ | FU54JUJZ-532162 |

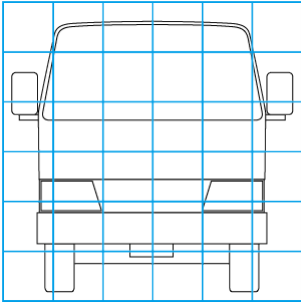
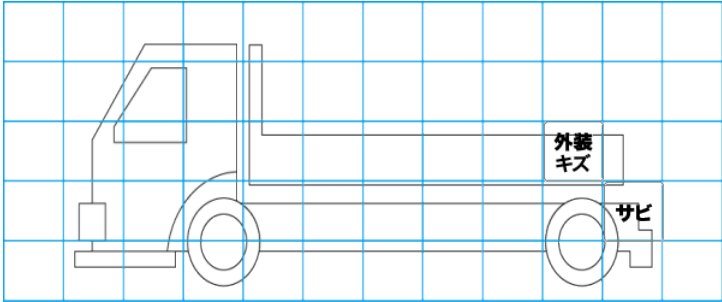
【外装】

特記事項 フレーム折れ

| 外装状態 | | | |
|---|---|---|---|
| 有 | 確認済 | 大 | 点傷有 |
