| 車 両 情 報 | | | | | |
| 三菱ふそう | 平成26年6月 | KQG-FU54VZ | ドライバン | FU54VZ-532152 | |

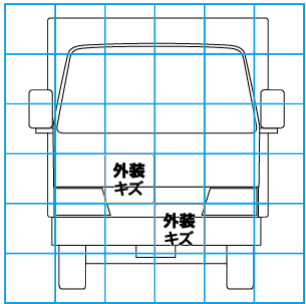
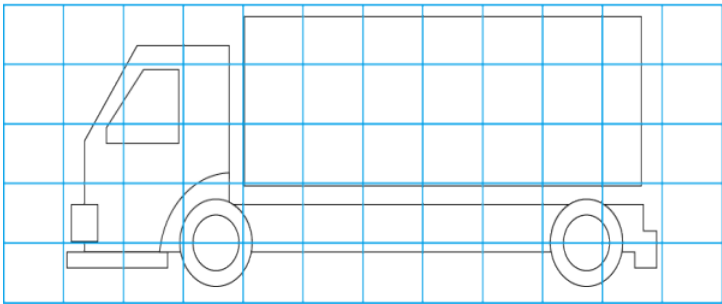
【外装】

| 外装状態 | | | |
|---|---|---|---|
| 有 | 確認済 | 無 | 点傷有 |
