| 車両情報 | | | | |
| UDトラックス | 令和 2年3月 | 2PG-CG5CA | 冷凍バン | JNCMB02G5LU050213 |

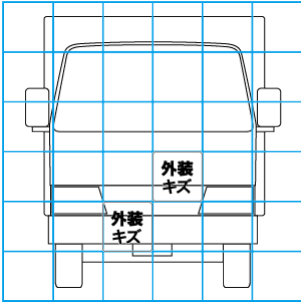
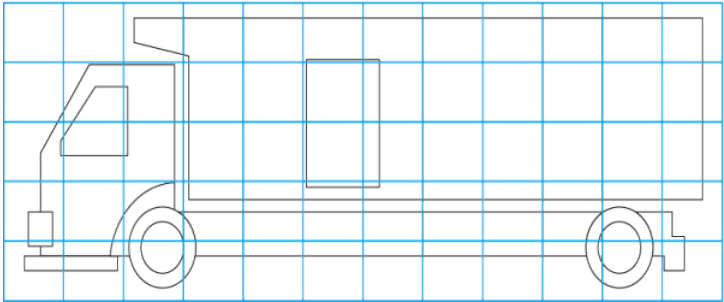
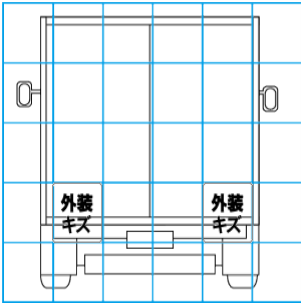
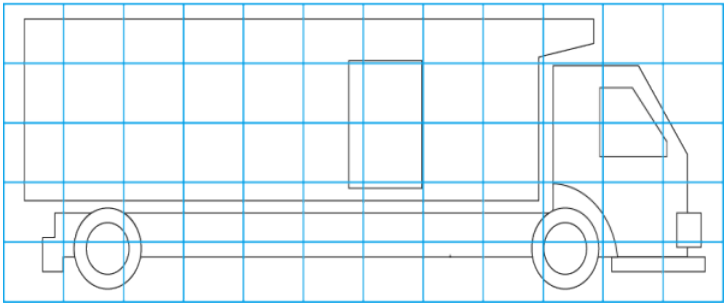
| 外装状態 | | | |

| 外装状態 | | | |
|---|---|---|---|
| 有 | 確認済 | 無 | 点傷有 |

| 【外装】 | | | | 【ボデー内】 | | | |
| 外装キズ | 外装へこみ | うき | 曲がり | サビ | 補修跡 | 割れ | 庫内キズ |
